COMUNE DI PAVONE CANAVESE

PROGETTO ESECUTIVO

LAVORI DI "RISTRUTTURAZIONE, RIQUALIFICAZIONE
ENERGETICA E MESSA IN SICUREZZA EDIFICIO SCOLASTICO
SCUOLA PRIMARIA A. D'ANDRADE"

RELAZIONE FOTOGRAFICA

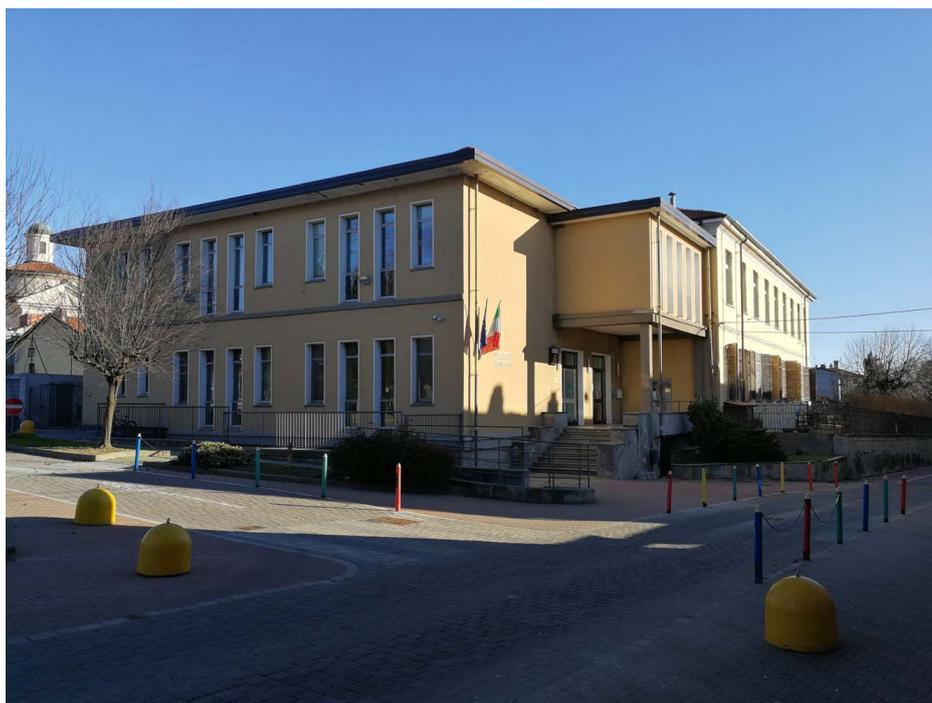
VISTA GENERALE DELLA SCUOLA ELEMENTARE DALLA VIA VIGNALE

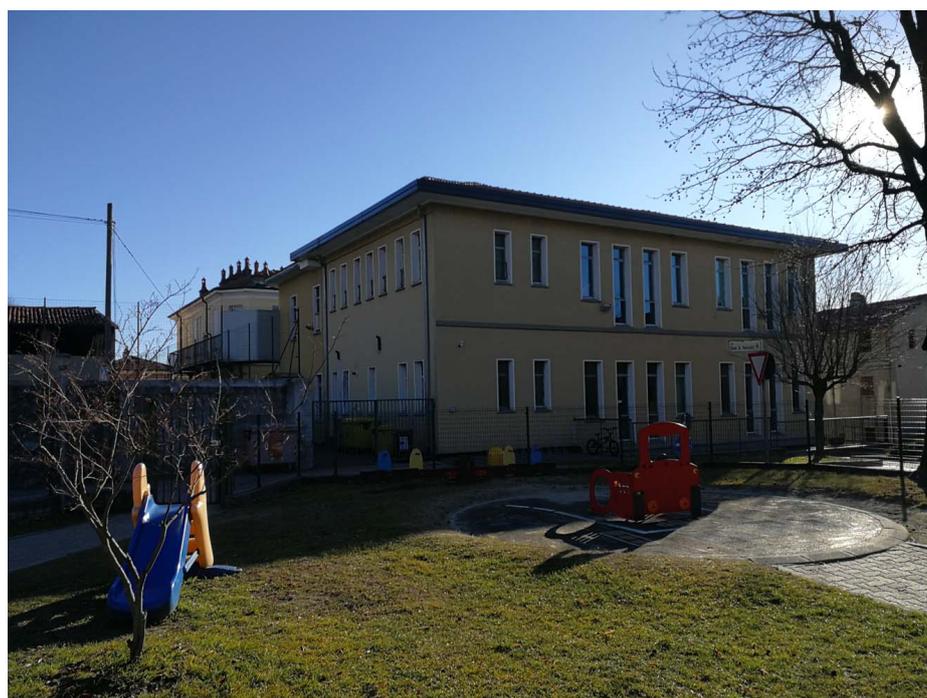
VISTA GENERALE DALLA SCUOLA MATERNA

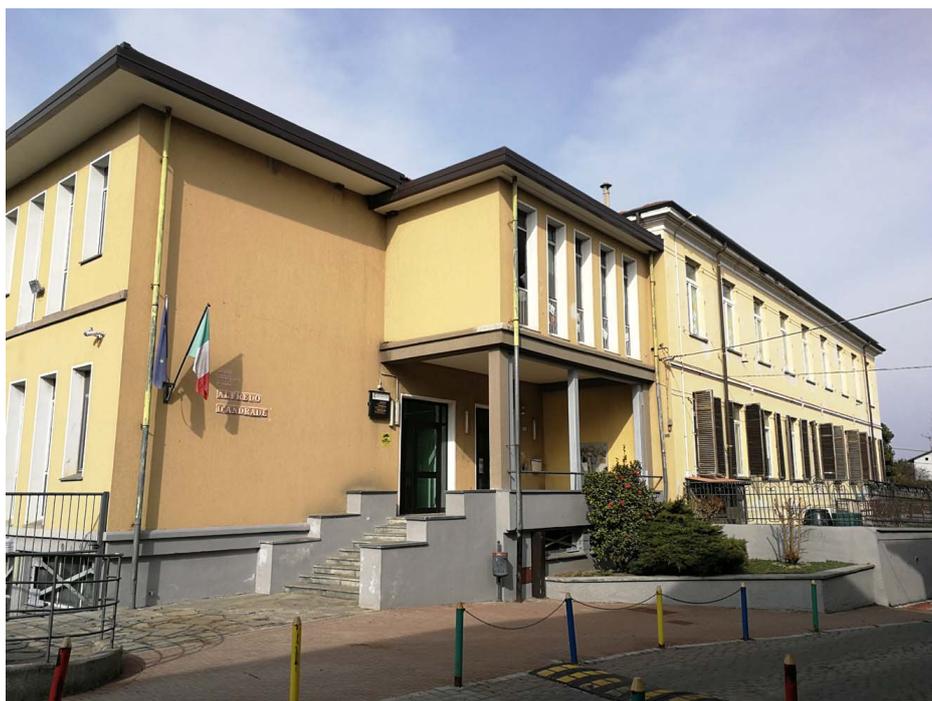
VISTA DEL PROSPETTO SUD DALLA VIA VIGNALE

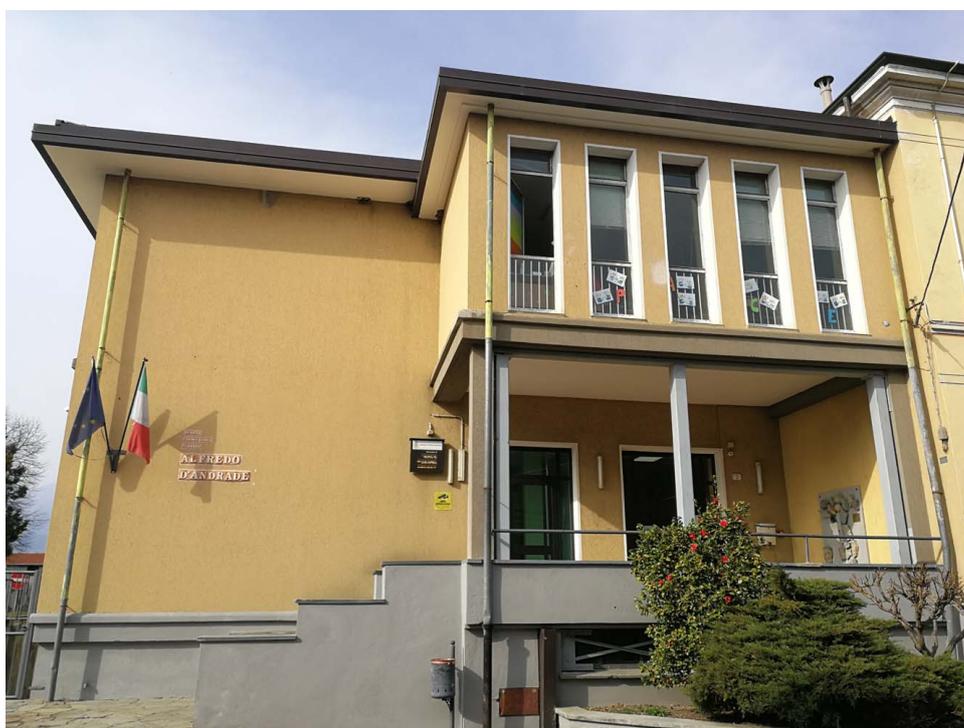
PARTICOLARE DEL PROSPETTO SUD DALLA VIA VIGNALE

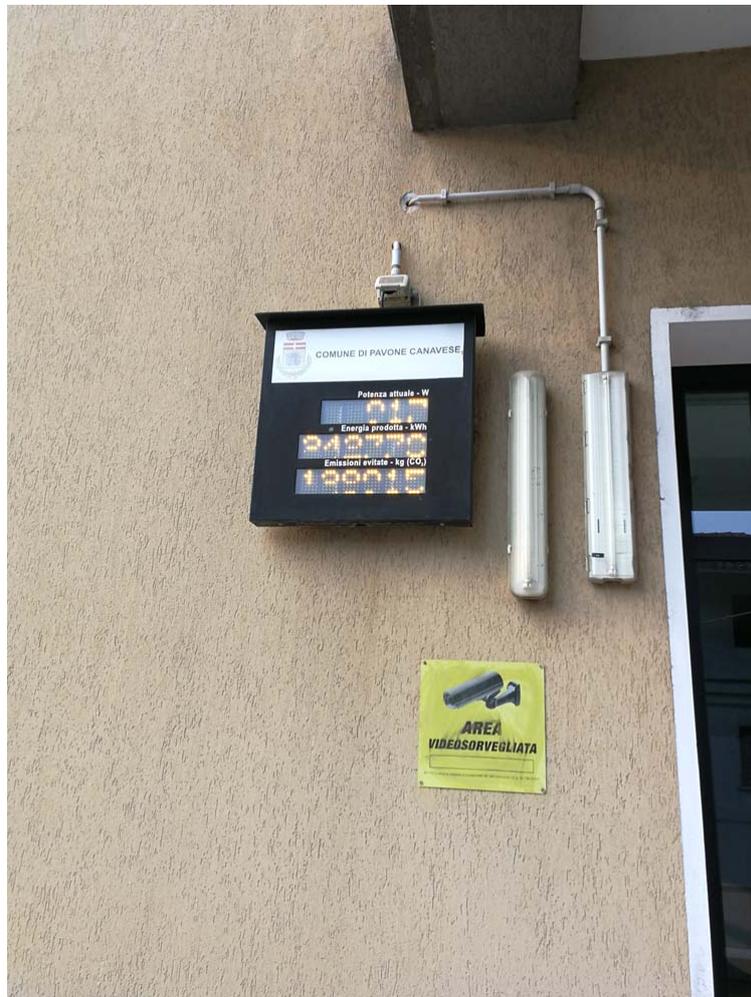
SCHERMO LETTURA PRODUZIONE FOTOVOLTAICO INGRESSO SUD

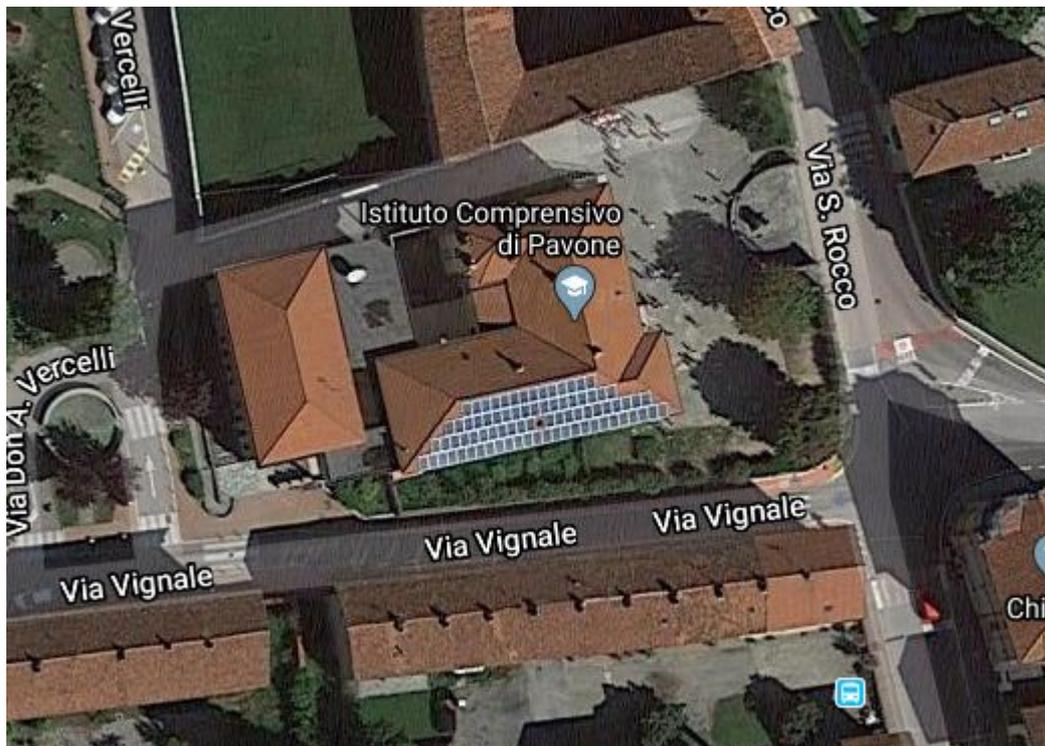
COPERTURA DEL COMPLESSO SCOLASTICO E FOTOVOLTAICO FALDA SUD

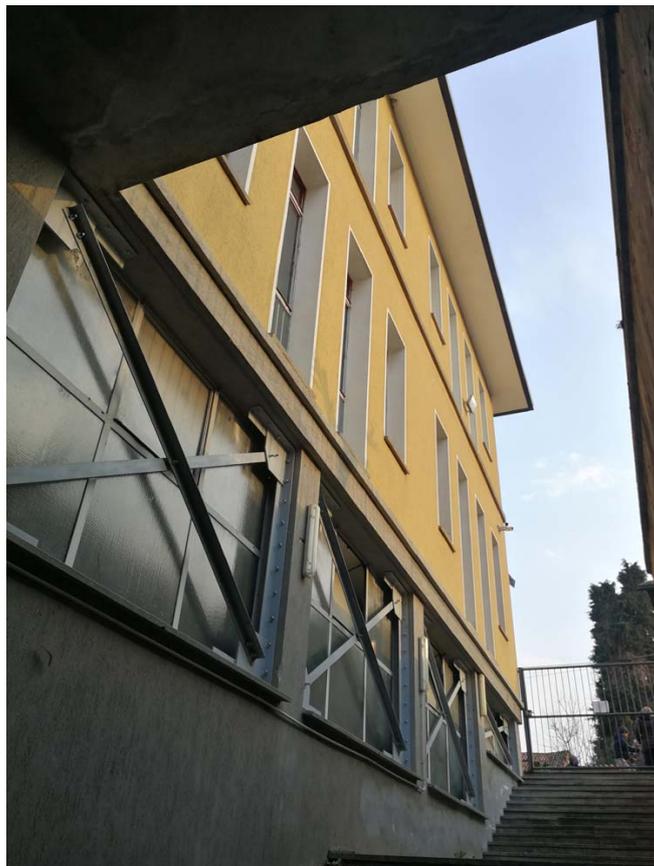
VISTA PARETE OVEST DALL'INTERRATO

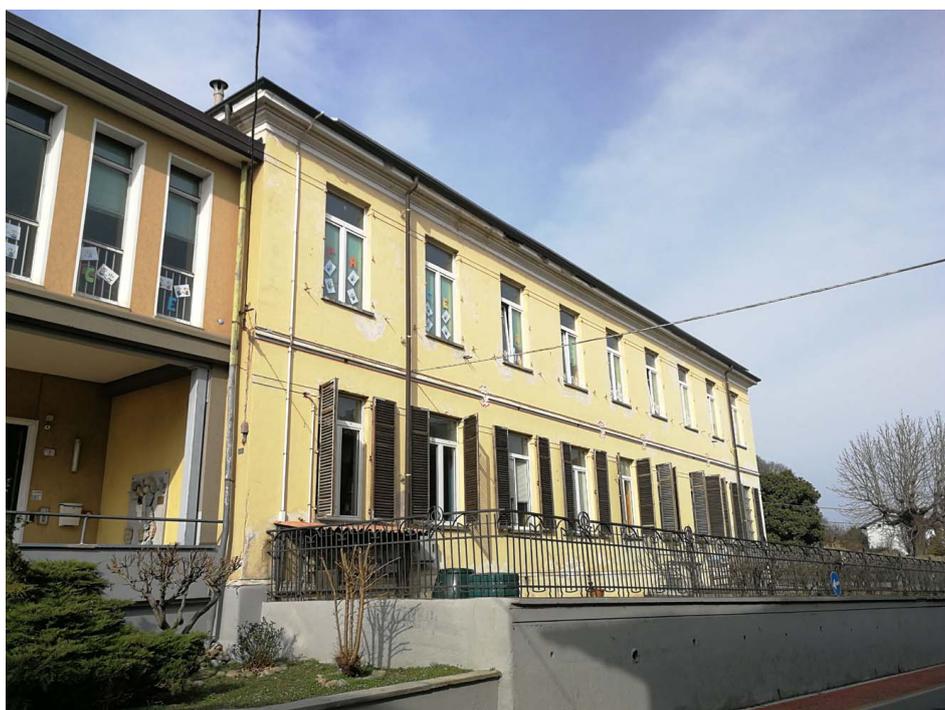
VISTA DEL PROSPETTO SUD DALLA VIA PUBBLICA

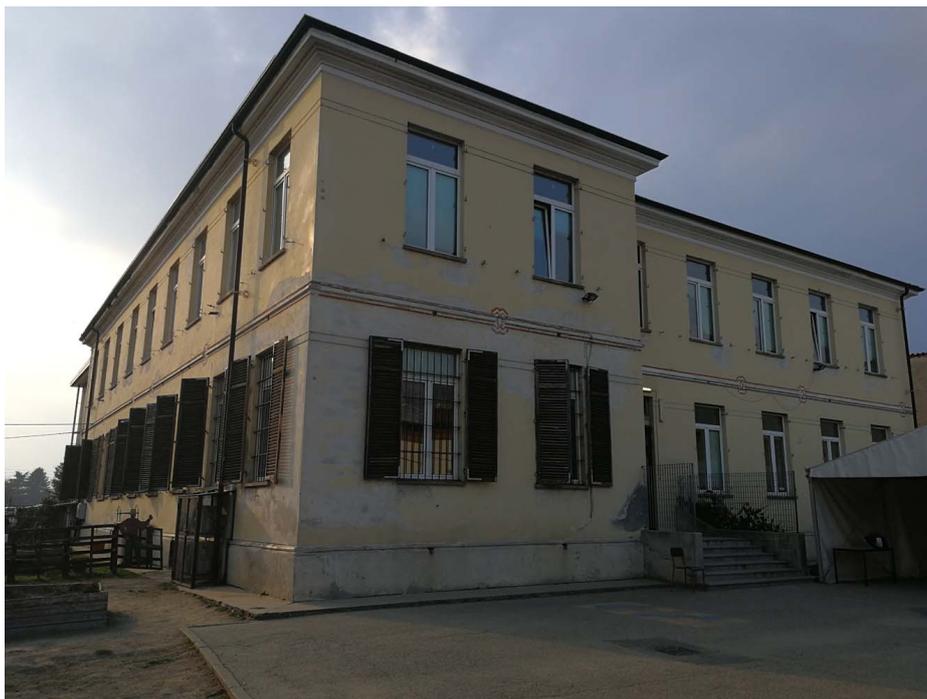
VISTA DELL'EDIFICIO SCOLASTICO DA EST

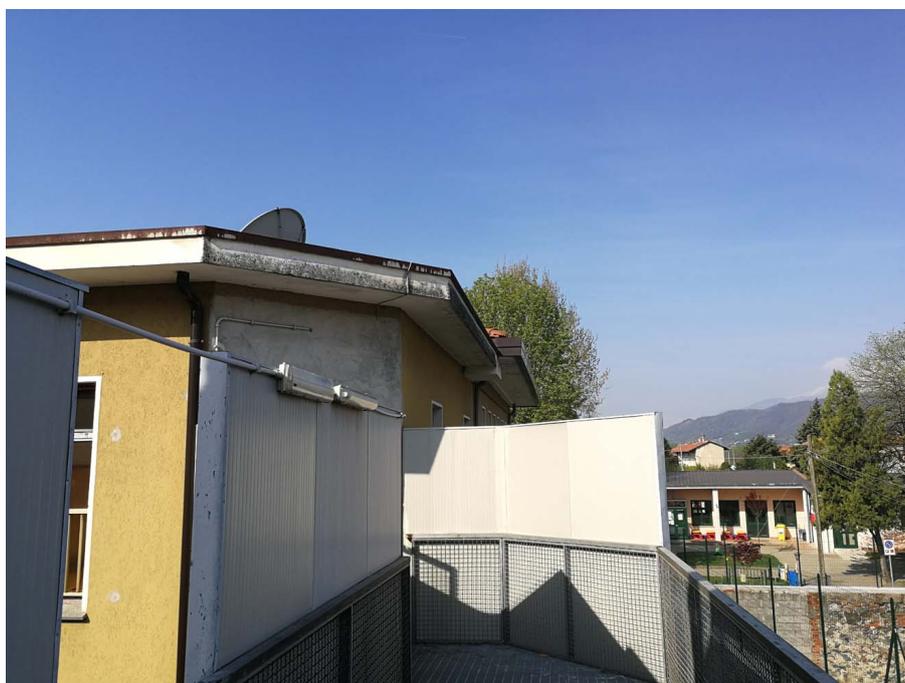
COPERTURA PIANA CORPO EDIFICIO OVEST – SCALA DI SICUREZZA

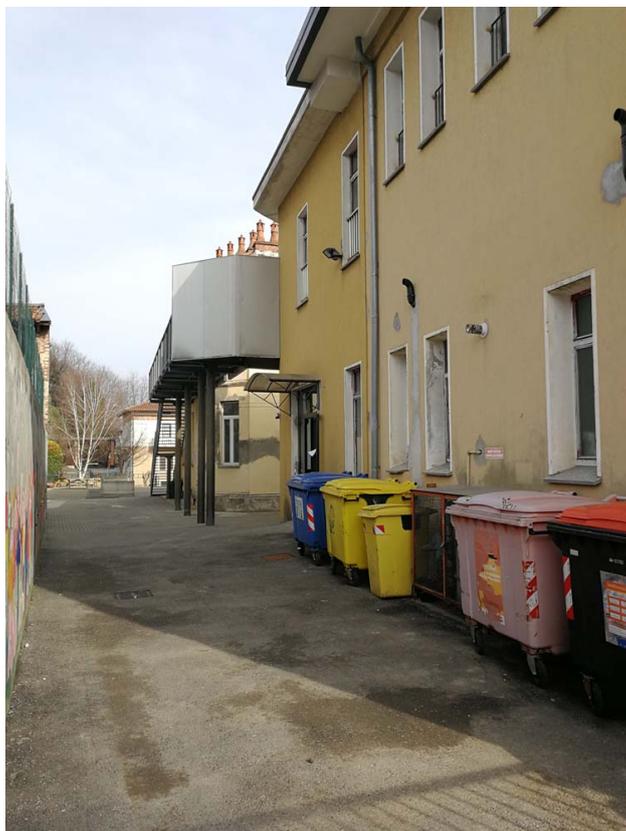
CORTILE LATO NORD E SCALA DI SICUREZZA

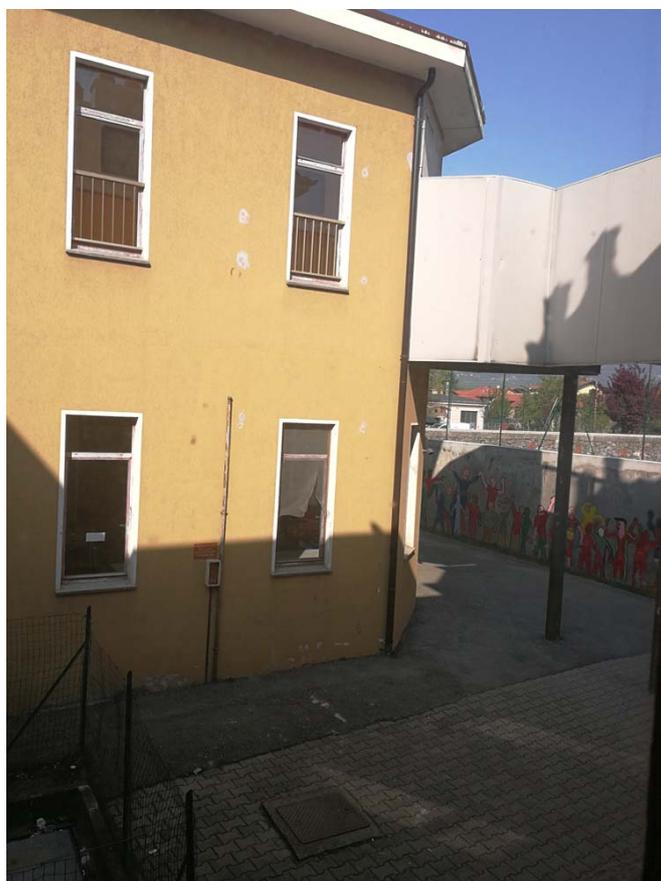
SCALA DI SICUREZZA DA CORTILE INTERNO

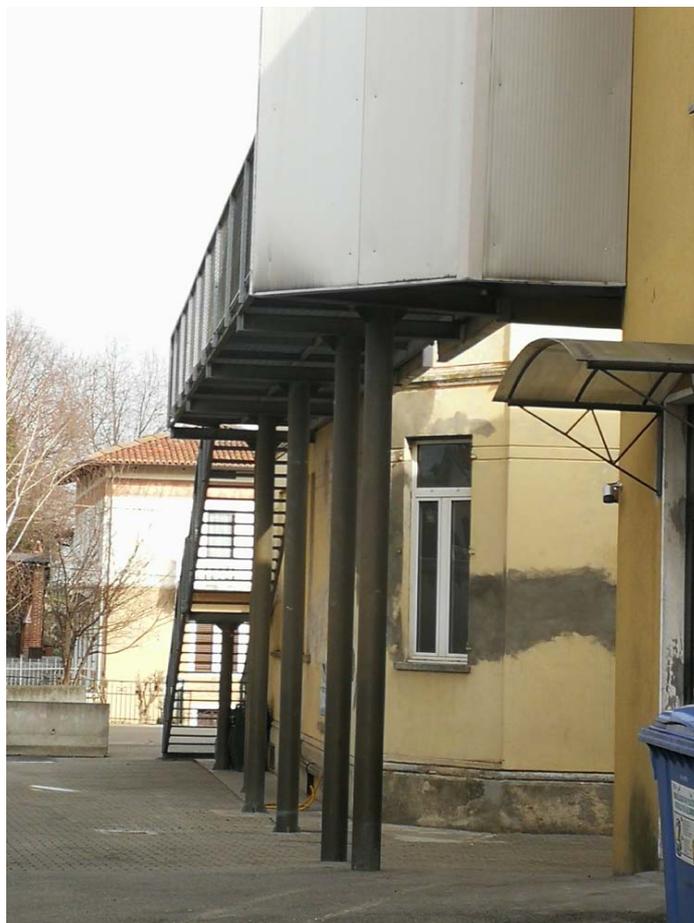
SCALA DI SICUREZZA DA CORTILE INTERNO

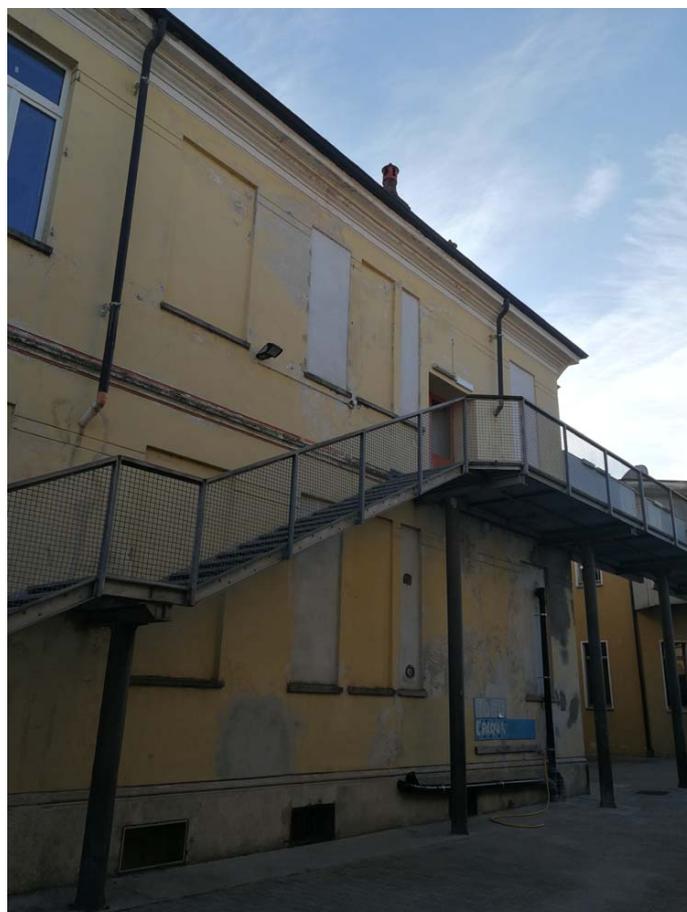
SCALA SICUREZZA VISTA NORD

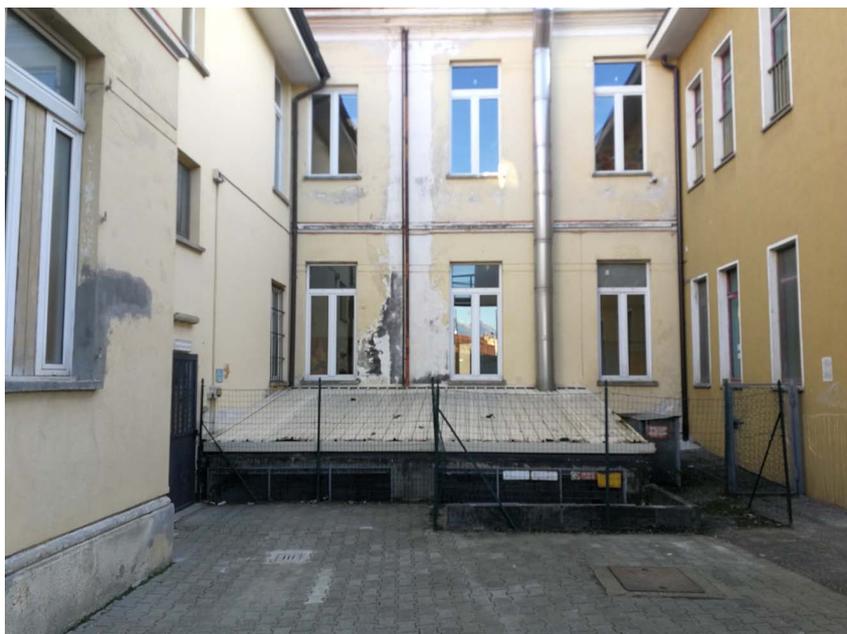
COPERTURA CENTRALE TERMICA E CORTILE INTERNO

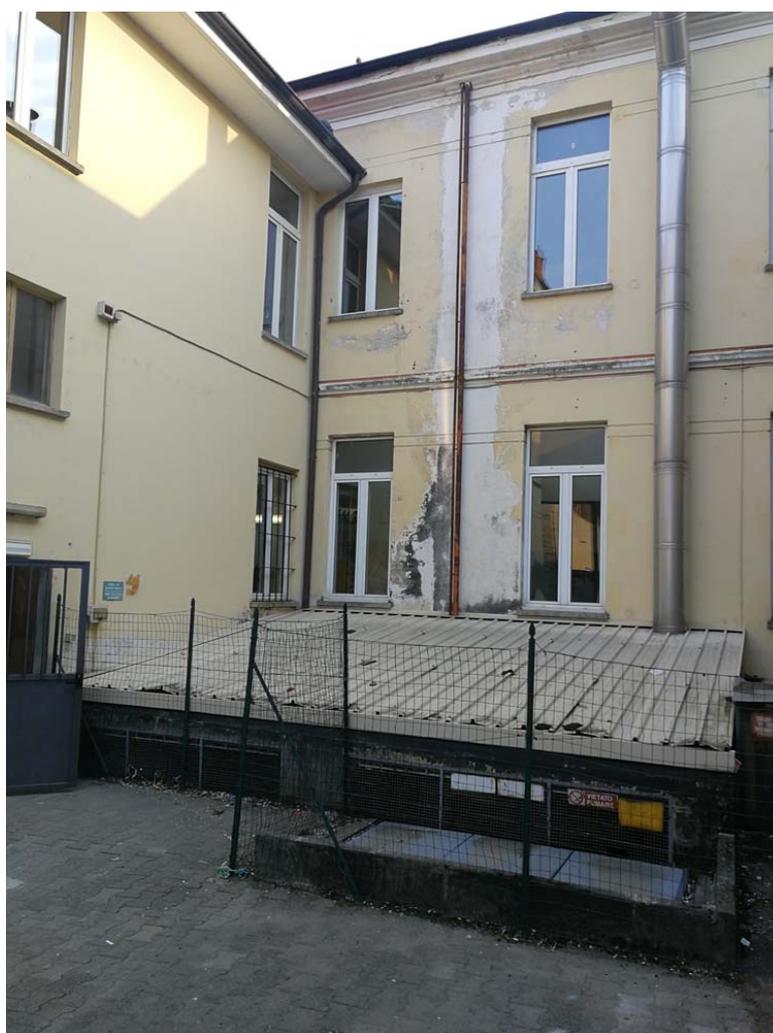
COMPLESSIVO CENTRALE TERMICA

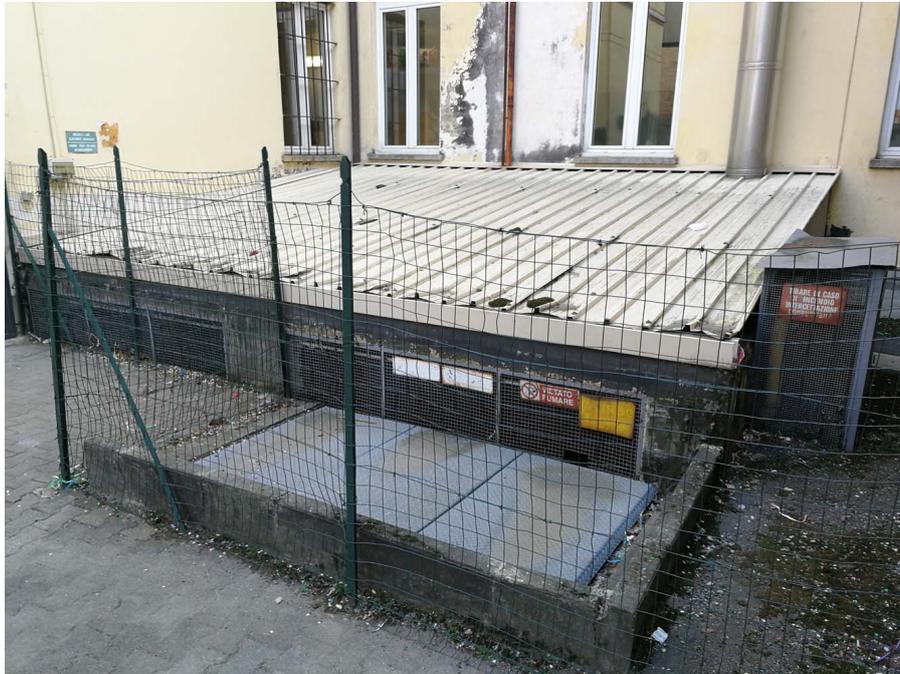
DETTAGLIO COPERTURA E ACCESSO CENTRALE TERMICA

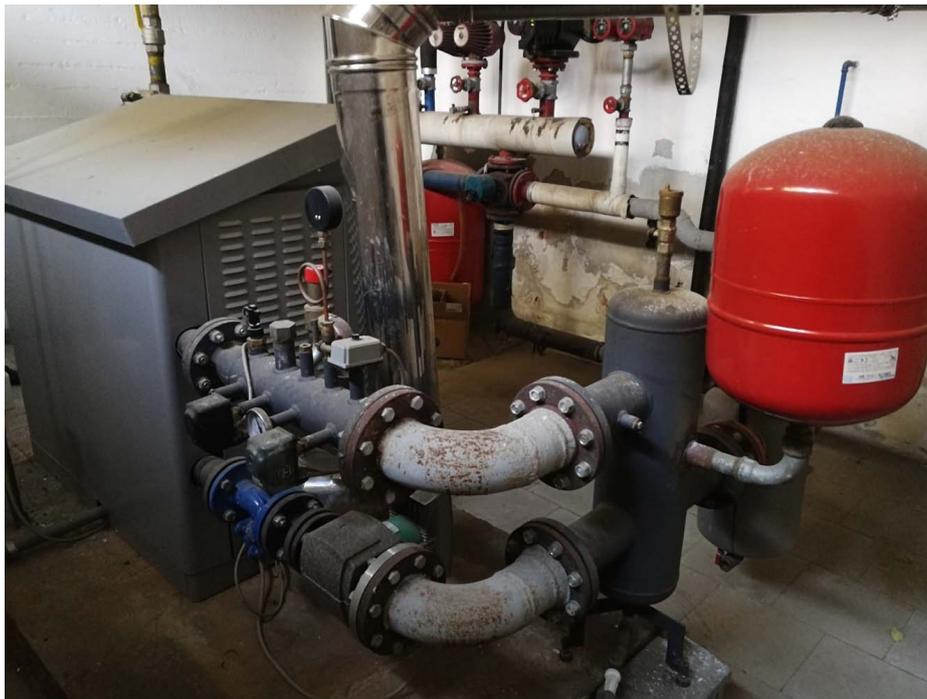
PARTICOLARE INTERNO CENTRALE TERMICA

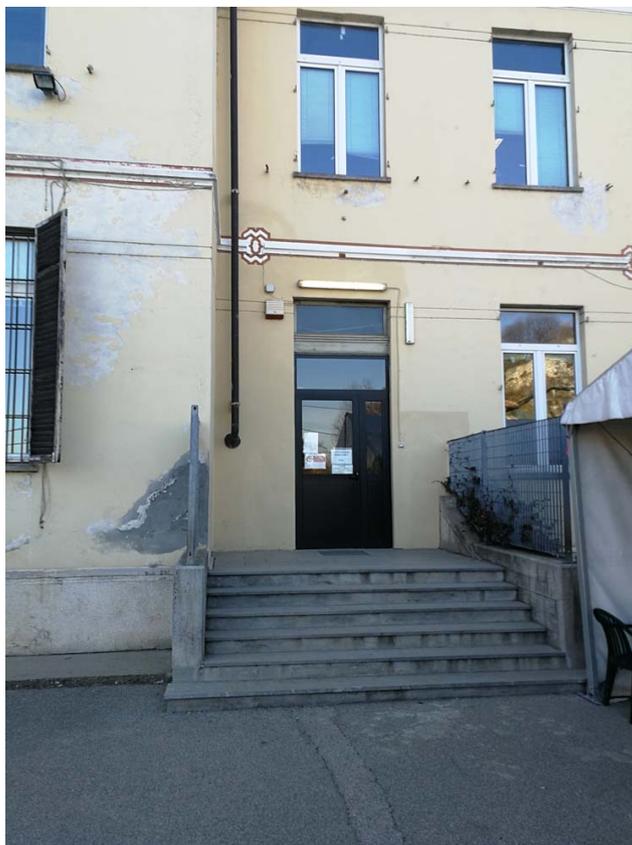
INGRESSO EST E FASCIA MARCAPIANO

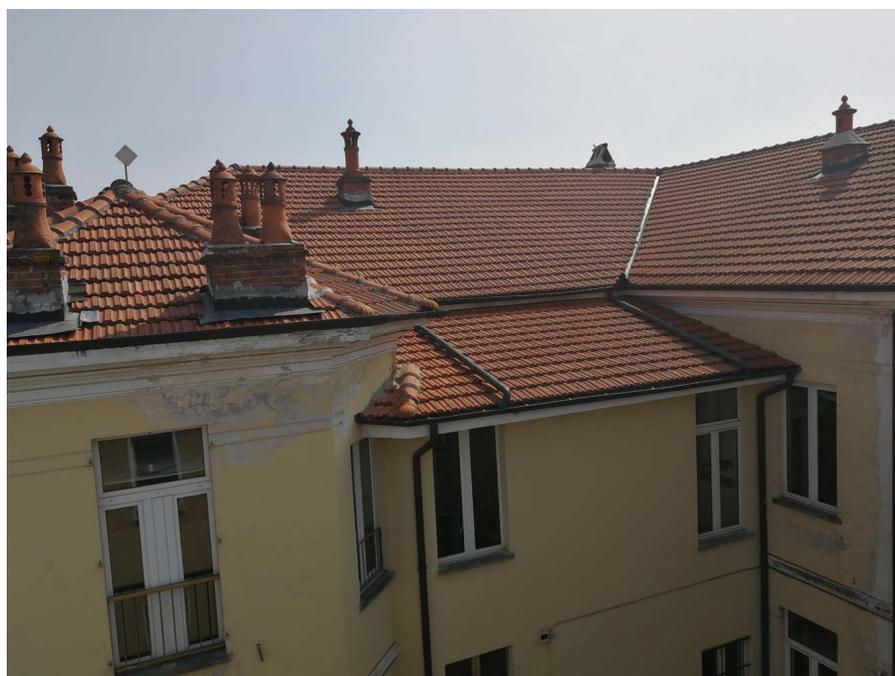
FALDE COPERTURA DA NORD

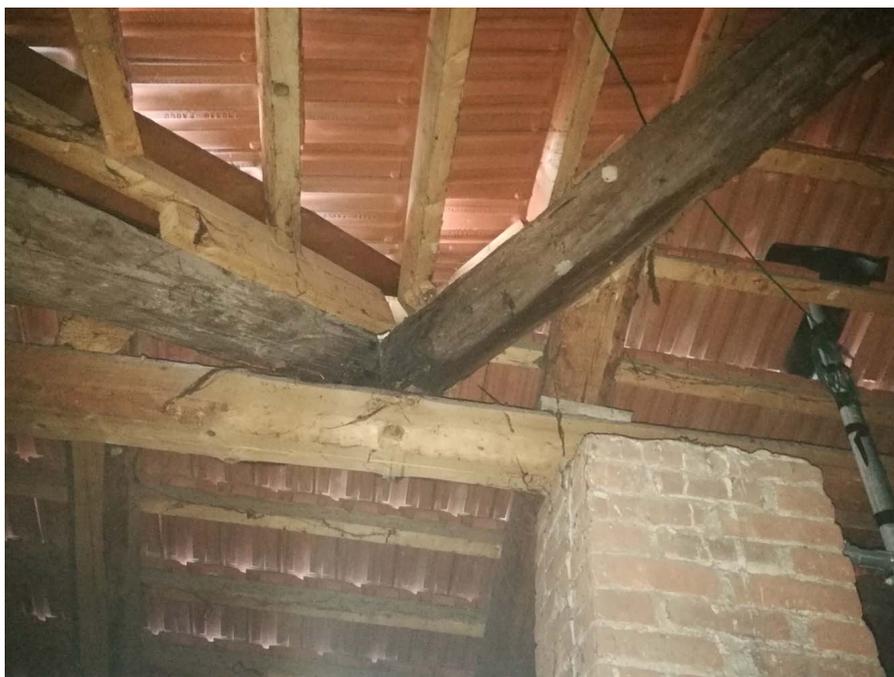
INTERVENTI MANUTENTIVI ORDITURA E MANTO COPERTURA PARTE IN MURATURA

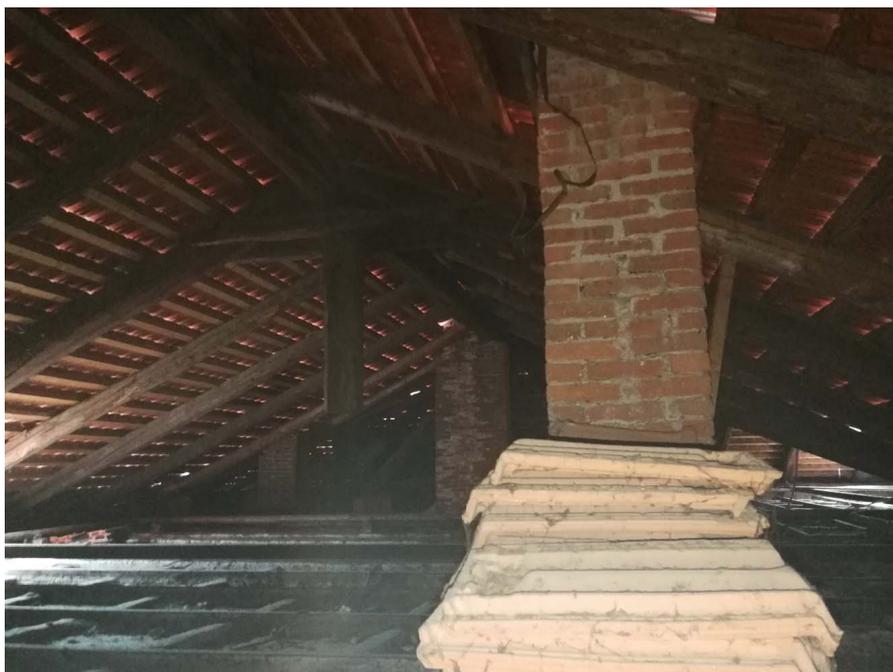
ORDITURA E MANTO COPERTURA PARTE IN MURATURA

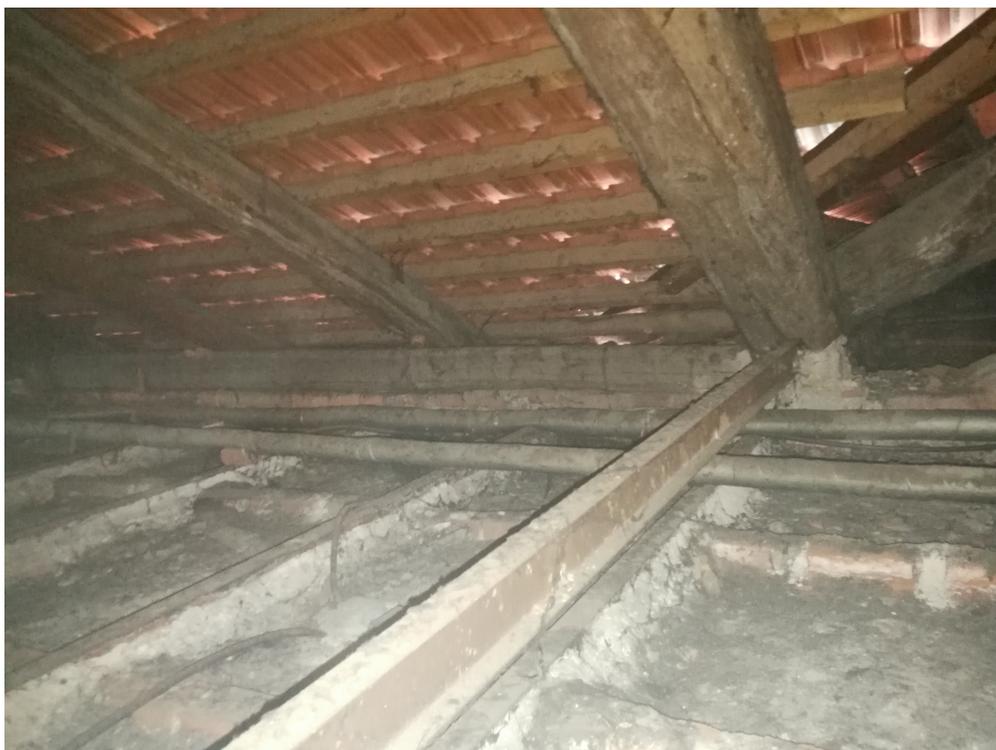
INTERVENTI MANUTENTIVI ORDITURA E MANTO COPERTURA PARTE IN MURATURA

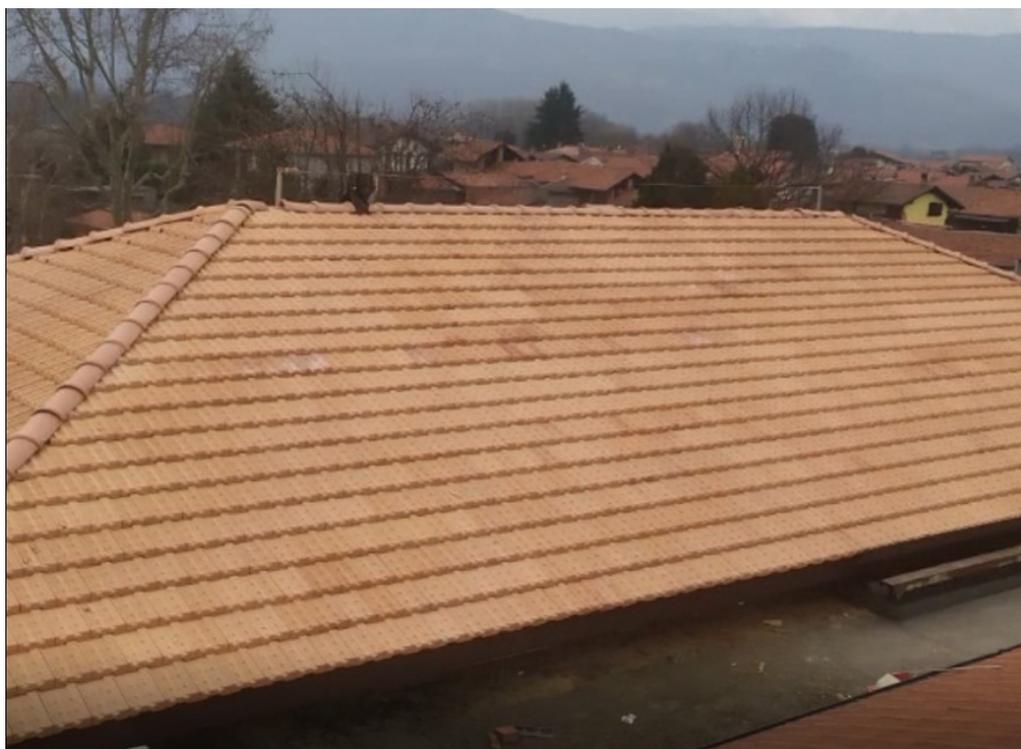
NUOVA COPERTURA CORPO OVEST DELL'EDIFICIO SCOLASTICO

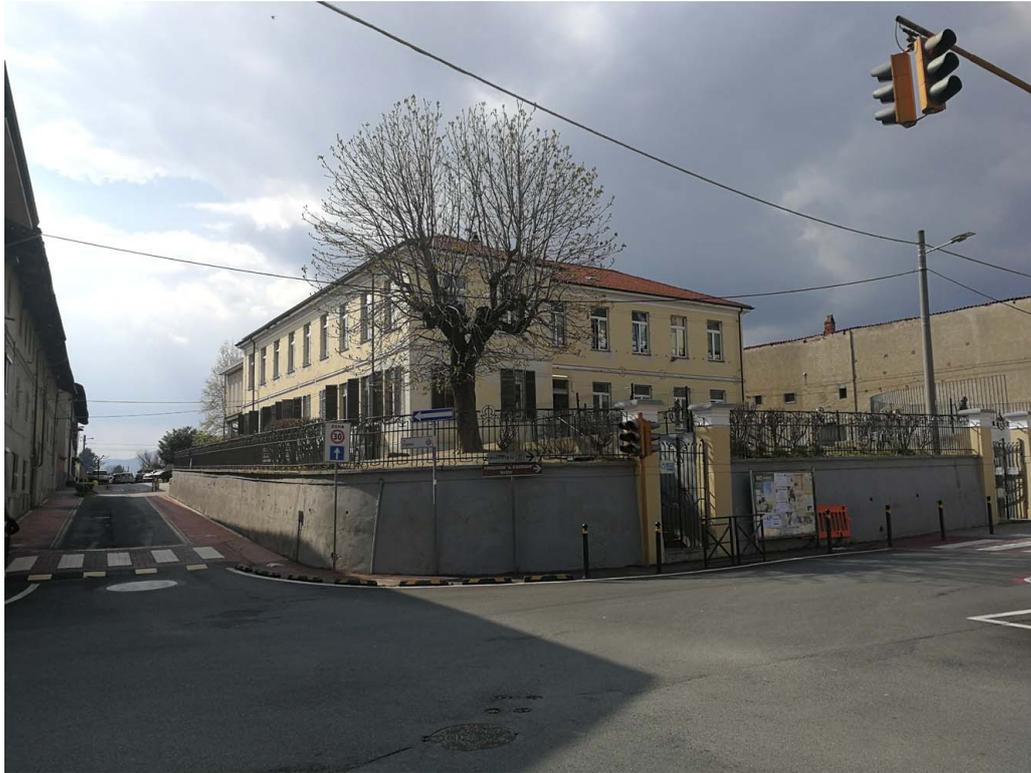
VISTA DALL'INCROCIO STRADALE SEMAFORIZZATO

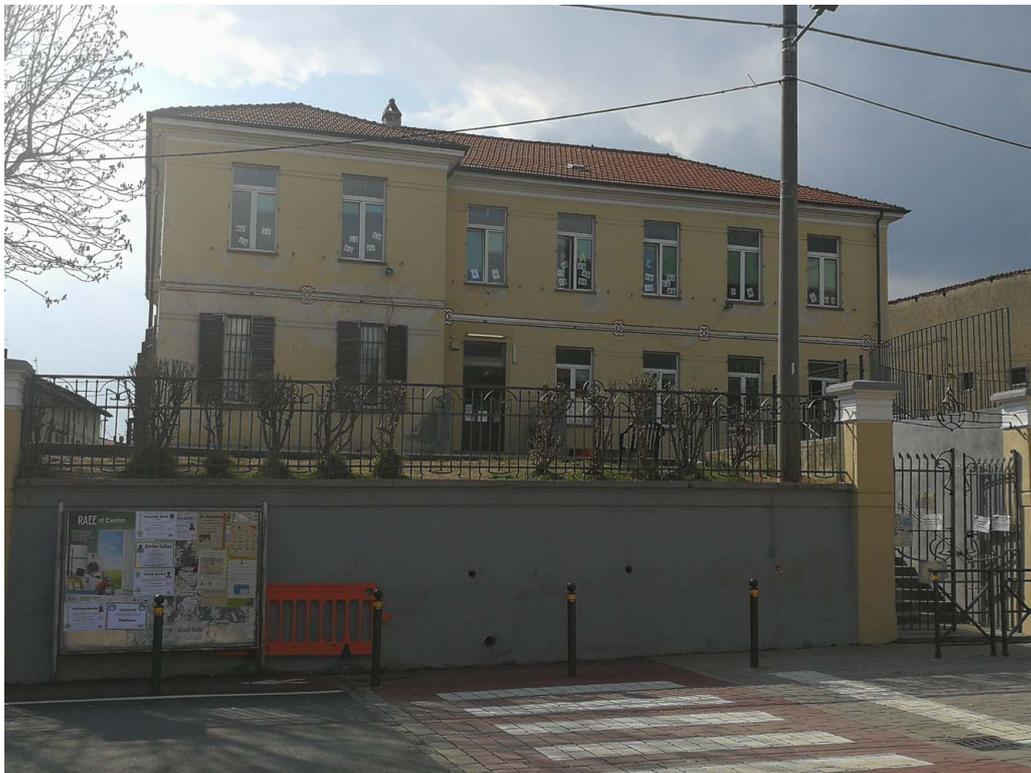
VISTA PROSPETTO EST CON ACCESSO DA VIA SAN ROCCO

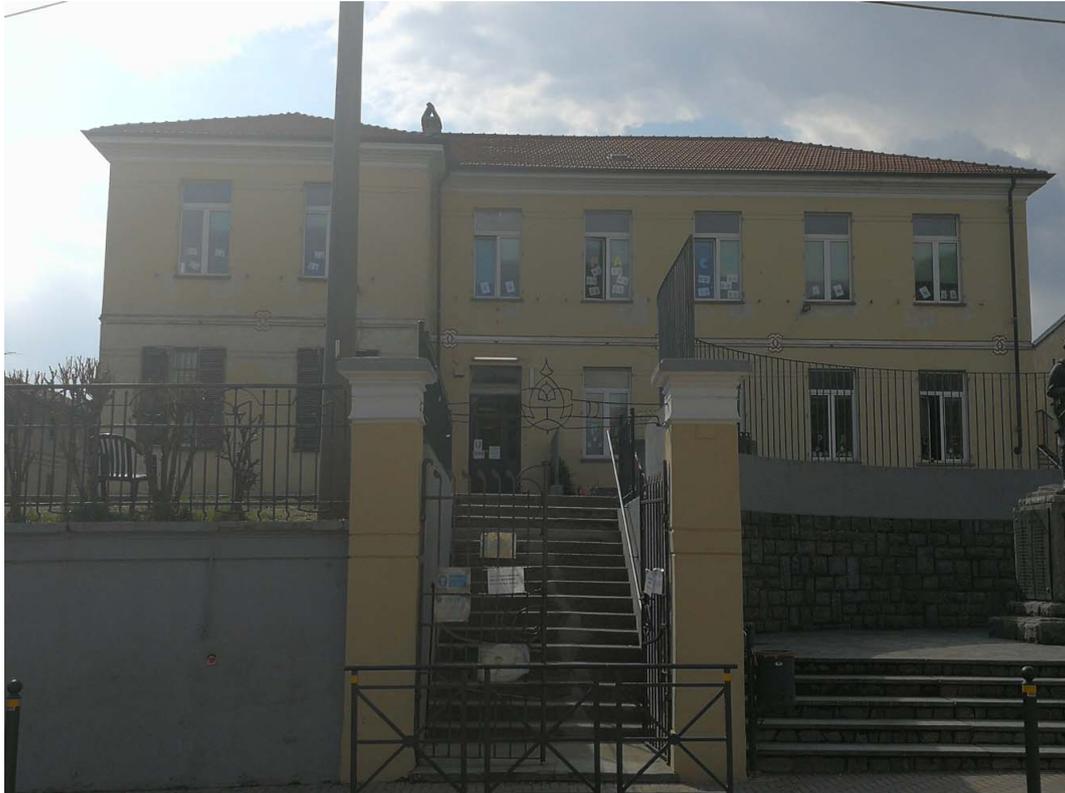
PARTICOLARE INGRESSO EST

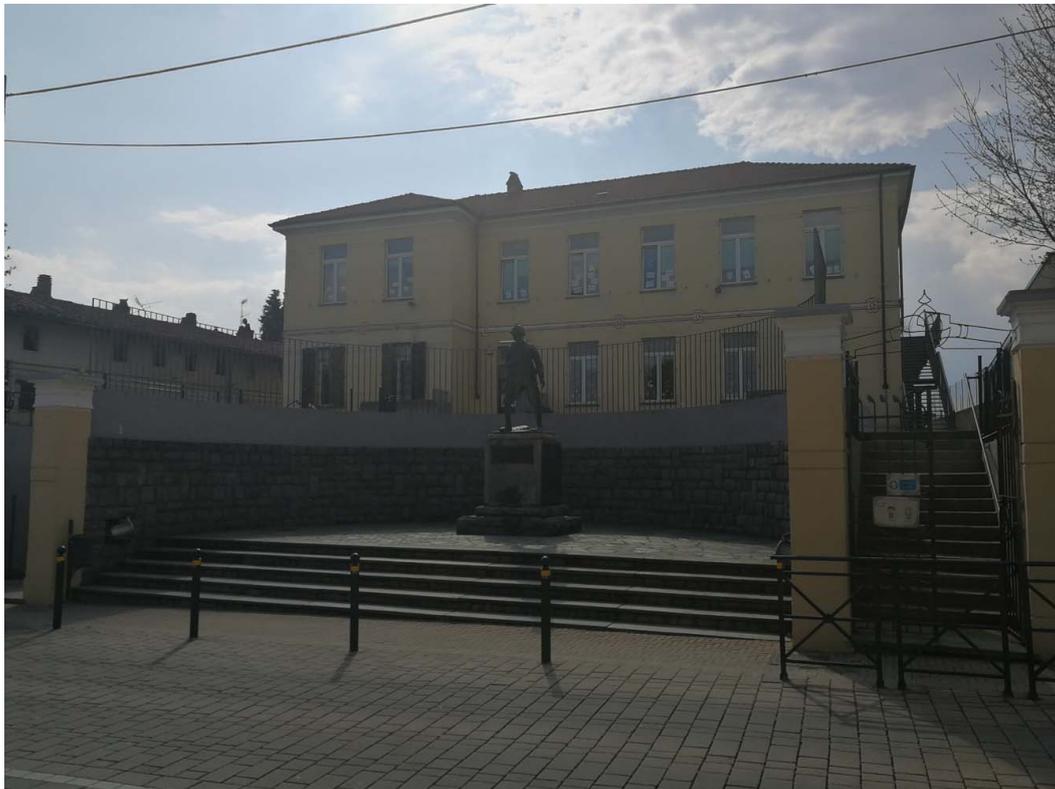
PARTICOLARE MONUMENTALE

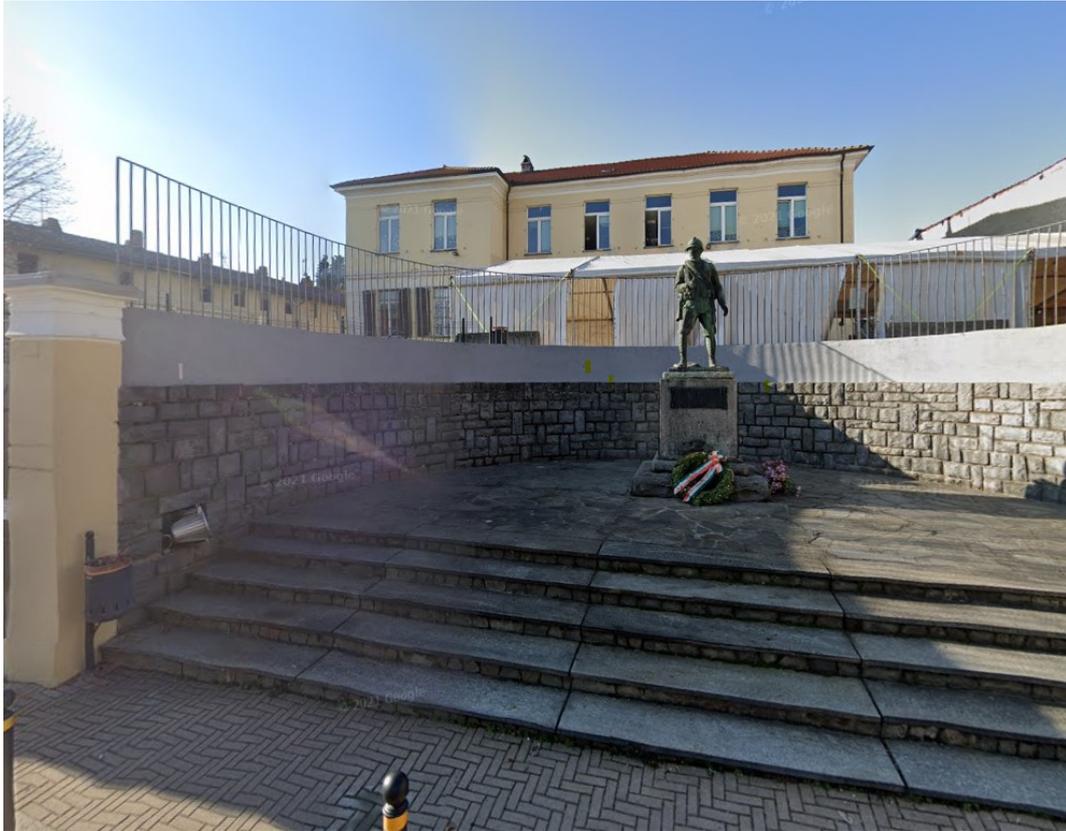
L'EDIFICIO SCOLASTICO VISTO DALLA VIA SAN ROCCO

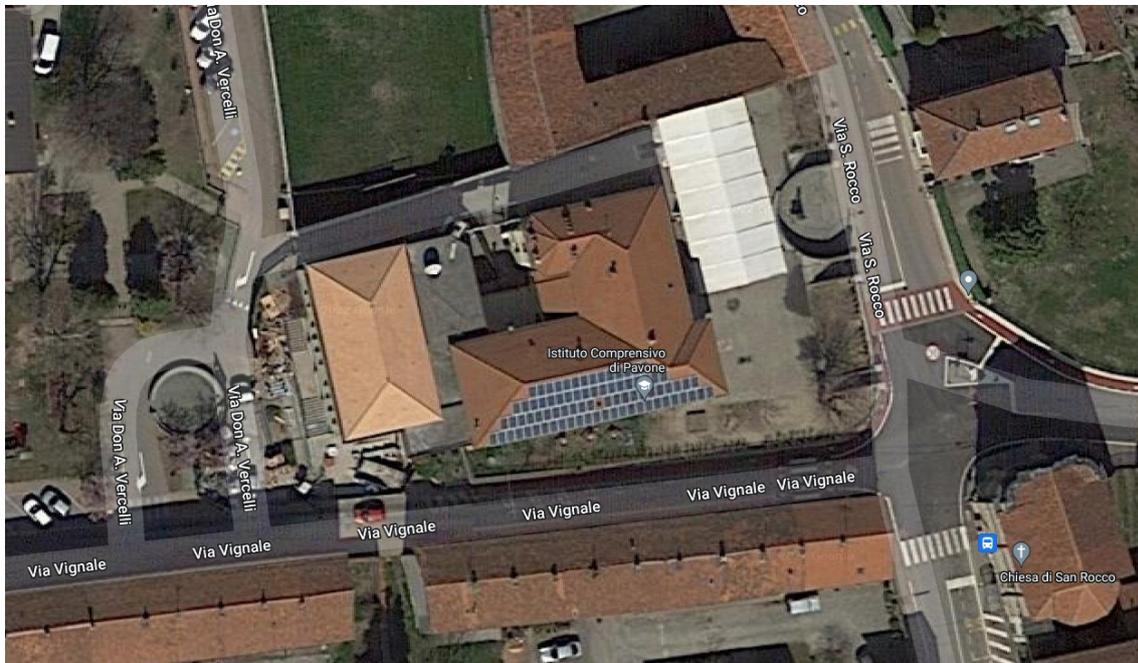
IL COMPLESSO SCOLASTICO "A. D'ANDRATE" – PAVONE CAN.SE
