| Comune | PAVONE CANAVESE (TO) |
| <p><i>Taglio manutentivo della vegetazione lungo il Torrente Chiusella in Pavone Canavese (TO)</i></p> | |
| Relazione tecnica | Ottobre 2025 |

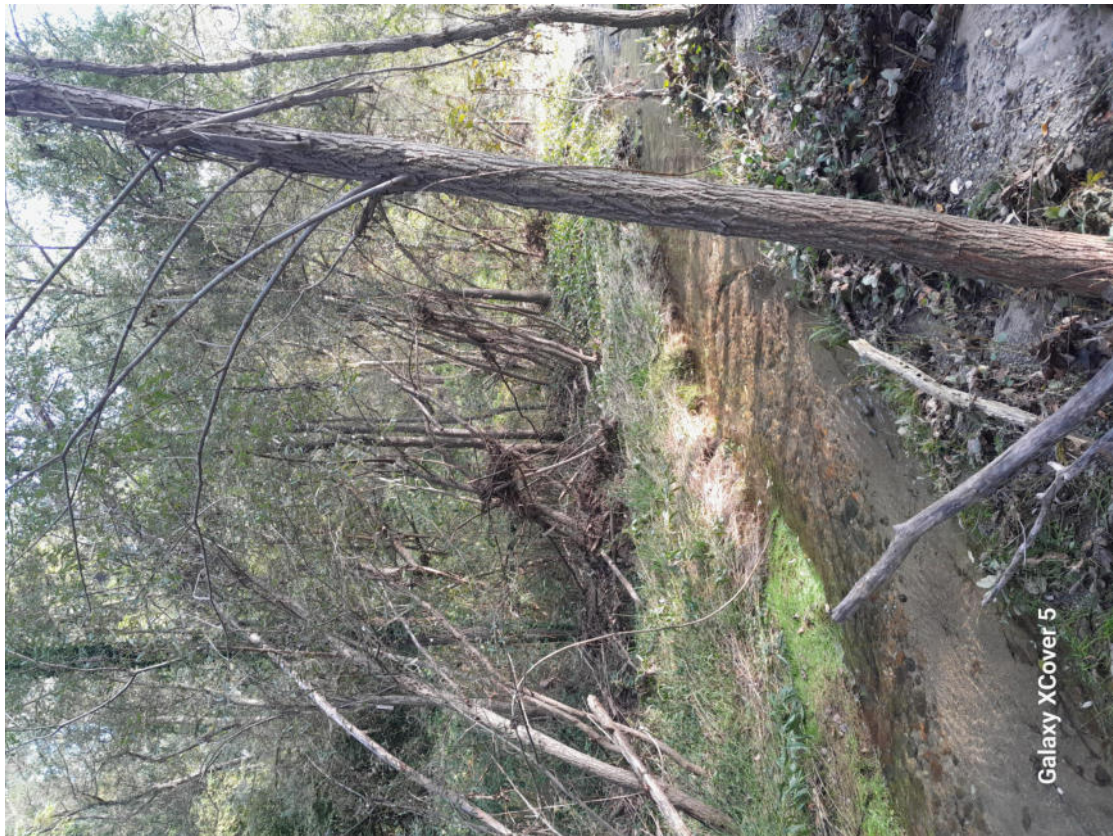
Ramo secondario del T. Chiusella che si sviluppa in area boscata. Visibili piante divelte e residui di legname trasportato dalla corrente. Porzione EST dell'intervento

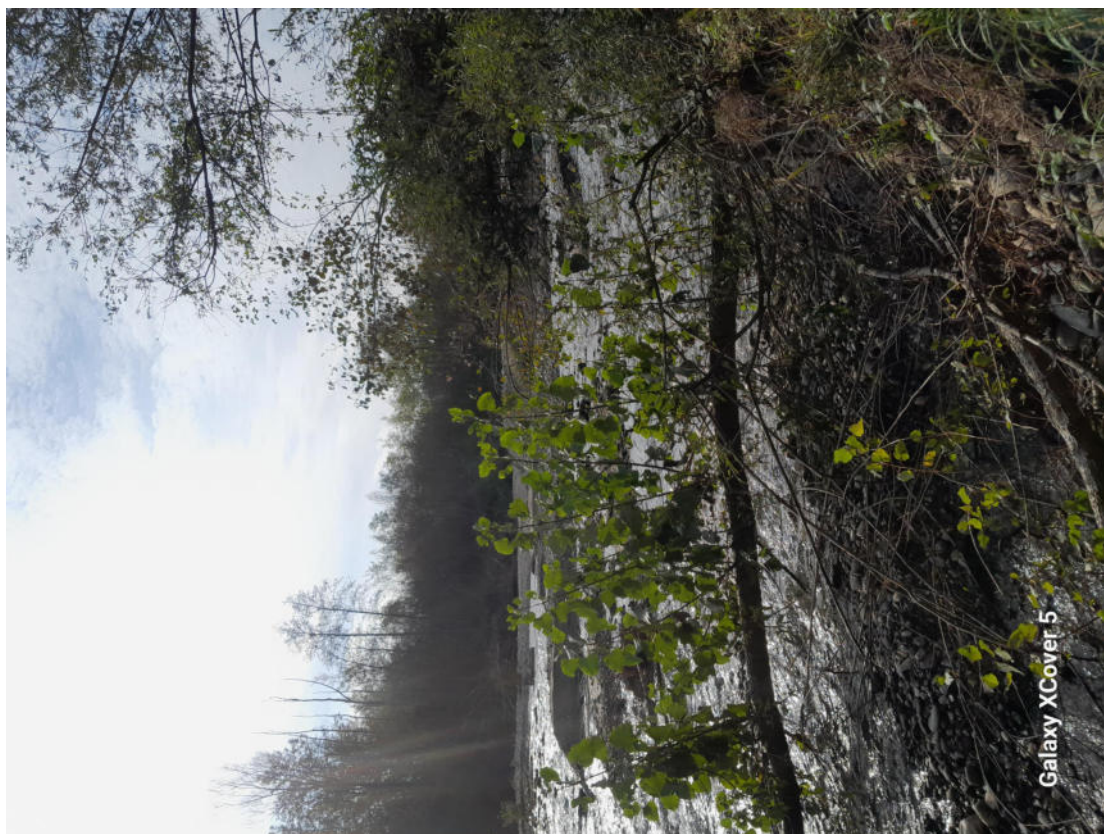
Pianta ribaltata in alveo

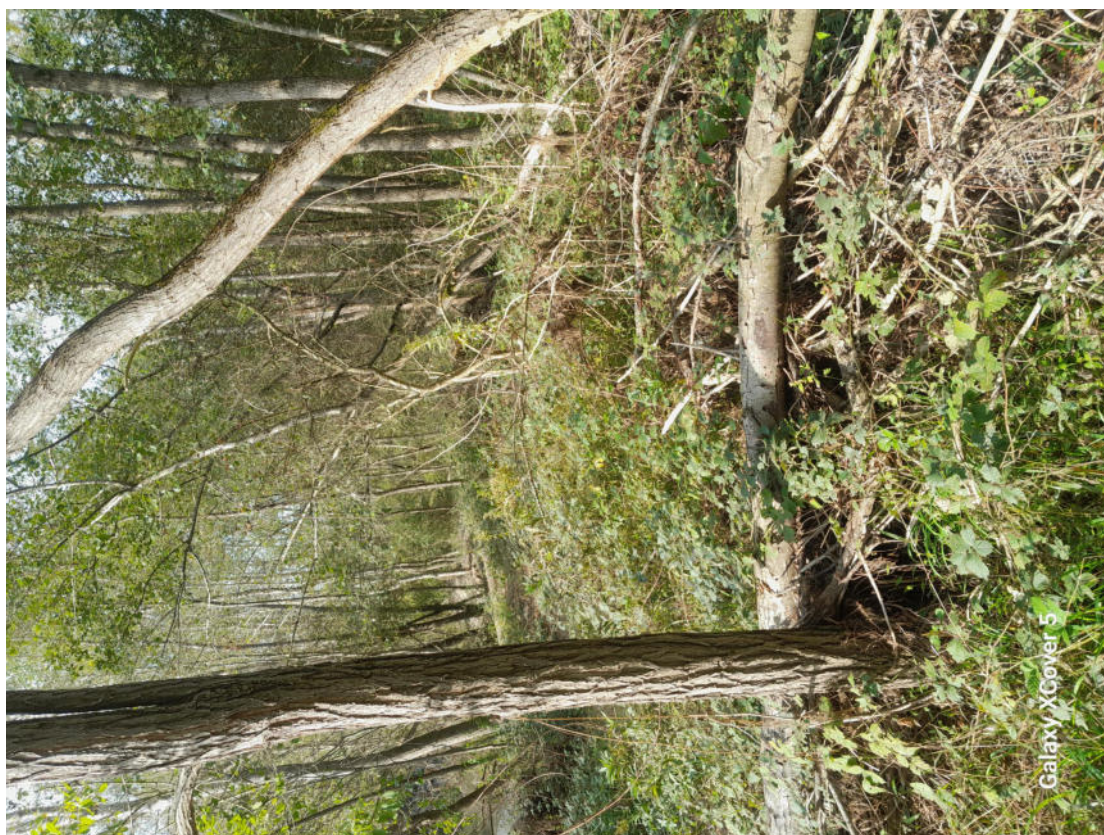
Durante il sopralluogo, si è notato che in molti punti la vegetazione oltre il ciglio di sponda è ricoperta di limo e residui vegetali trasportati dalla corrente, a testimonianza del recente passaggio dell'acqua e quindi della possibilità di scalzamento degli individui arborei e della loro fluitazione.

Materiale legnoso trasportato dalla corrente, oltre il ciglio di sponda. Testimonianza della frequente esondazione del corso d'acqua e quindi della necessità di un intervento manutentivo anche nella fascia oltre il ciglio di sponda.

Si propone quindi di effettuare un taglio colturale nella fascia dei 10 metri dal ciglio di sponda, rilasciando il 25% di copertura ed andando ad eliminare gli individui danneggiati/instabili e ridurre la densità così da limitare l'ostruzione al passaggio della corrente di piena.

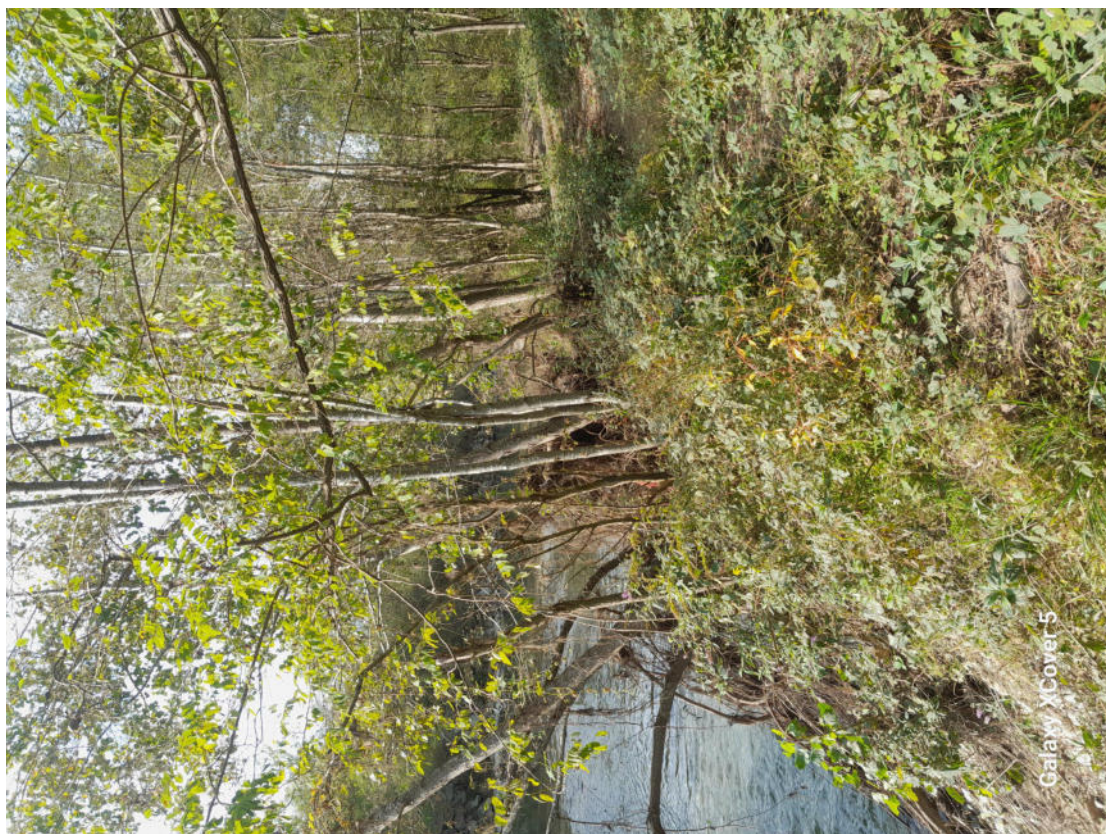
Piante instabili sul ciglio di sponda, inclinate verso il corso d'acqua

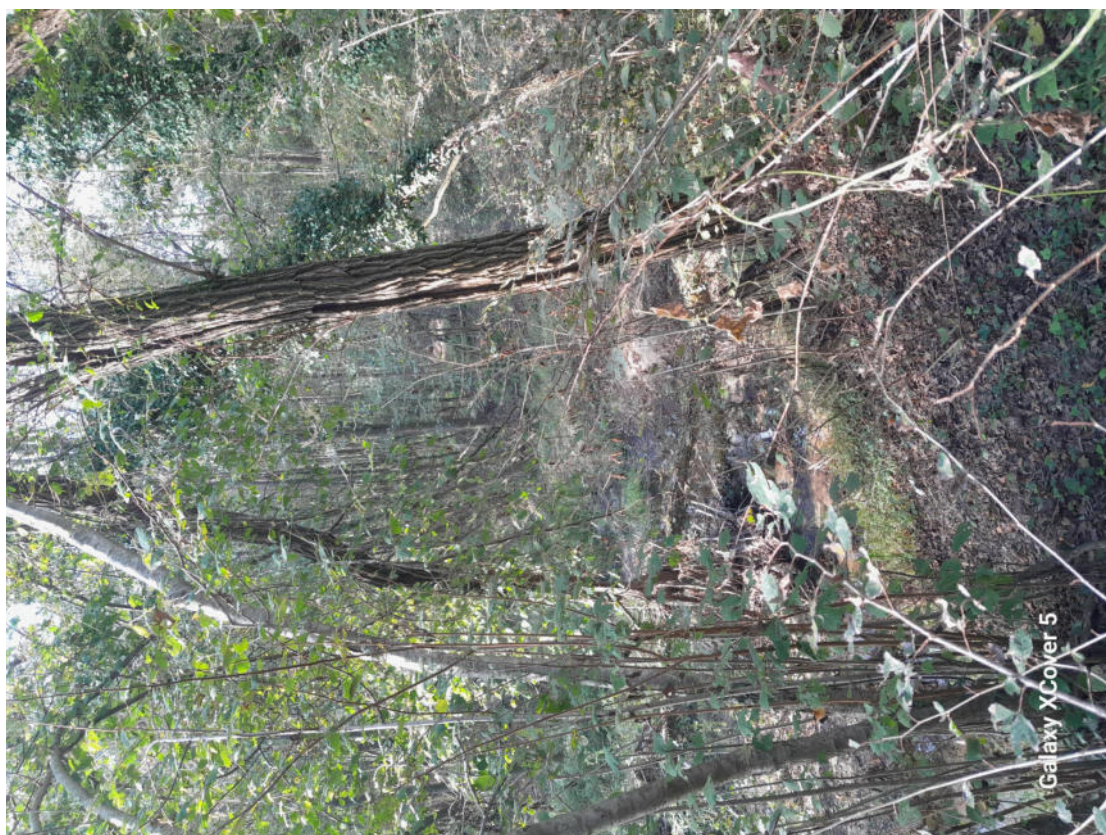
Porzione boscata attraversata da ramo secondario, attivo, con individui stroncati e ribaltati.
