| Comune | PAVONE CANAVESE (TO) |
| <p><i>Taglio manutentivo della vegetazione lungo il Torrente Chiusella in Pavone Canavese (TO)</i></p> | |
| Relazione tecnica | Ottobre 2025 |

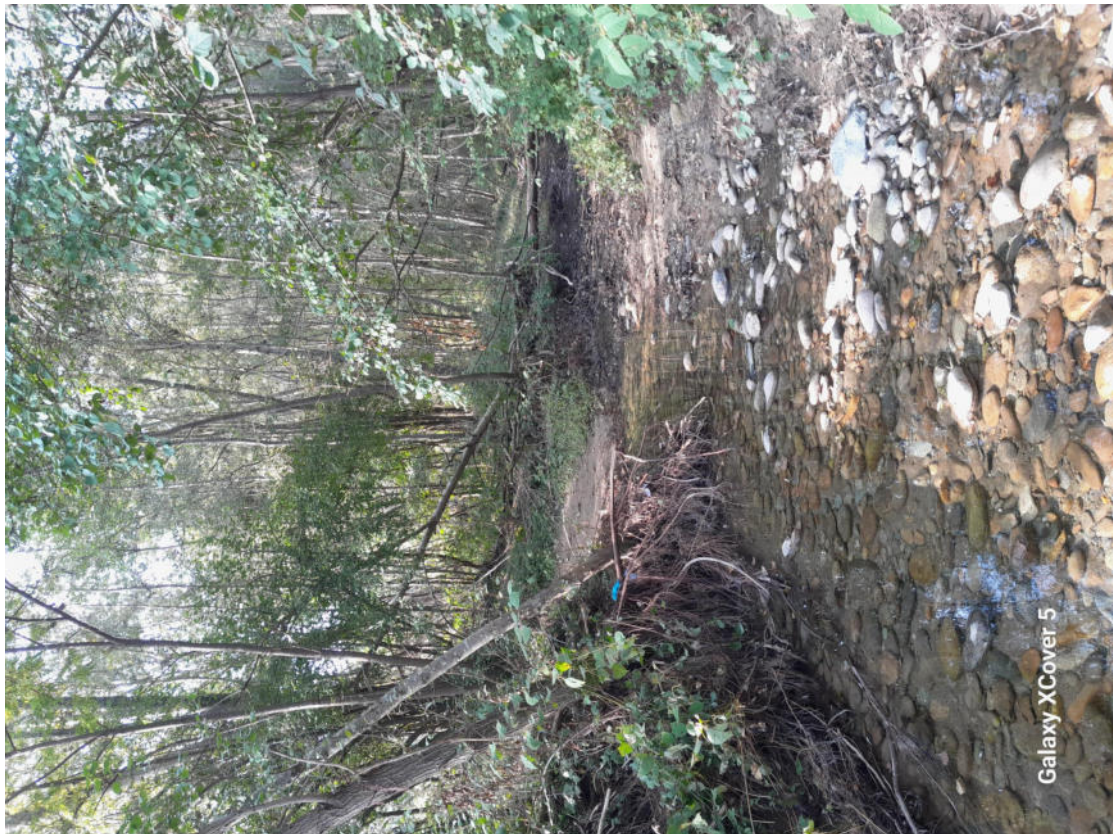
Ramo secondario del T. Chiusella che si sviluppa in area boscata. Visibili piante divelte e residui di legname trasportato dalla corrente. Porzione EST dell'intervento
