COMUNE DI PAVONE CANAVESE

**1° VARIANTE STRUTTURALE AL PRGC PER L'ADEGUAMENTO AL PAI
ai sensi del Titolo IVbis della LR 56/77 nel testo vigente fino all' 11/04/13, in coerenza con
i disposti dell'art.89 c.3 della LR 3/13**

RELAZIONE GEOLOGICO TECNICA

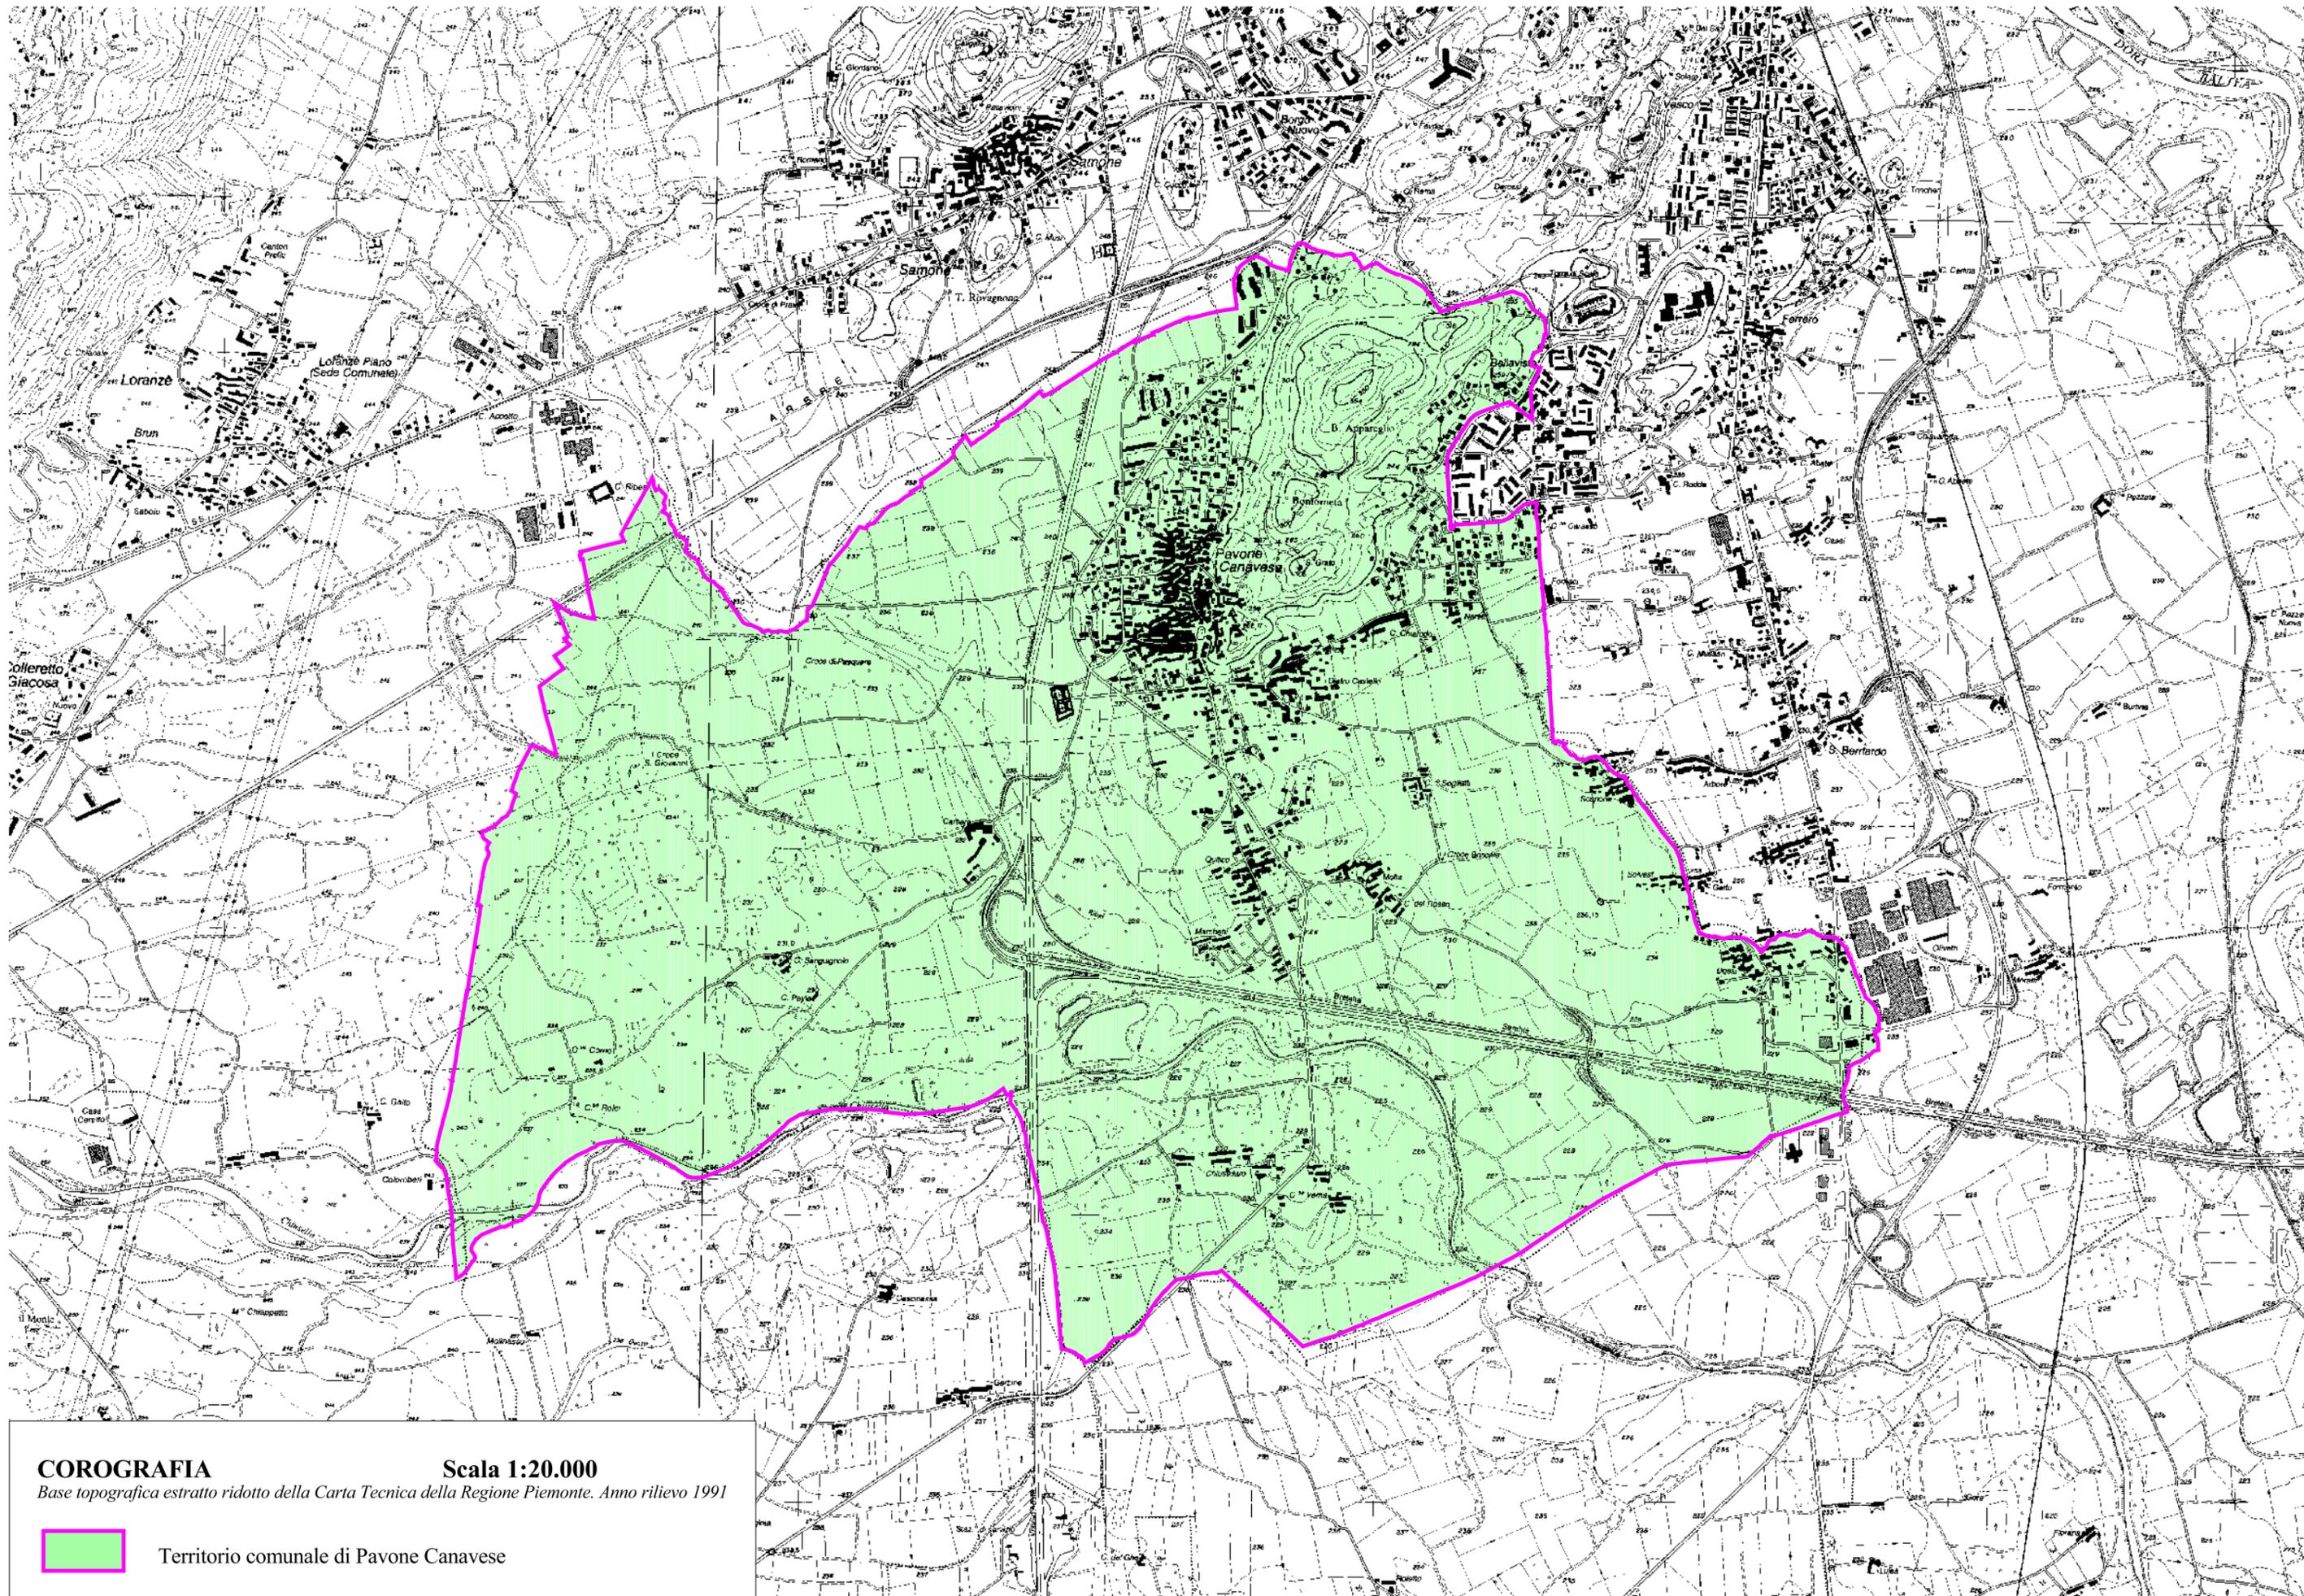
COROGRAFIA

Scala 1:20.000

Territorio comunale di Pavone Canavese

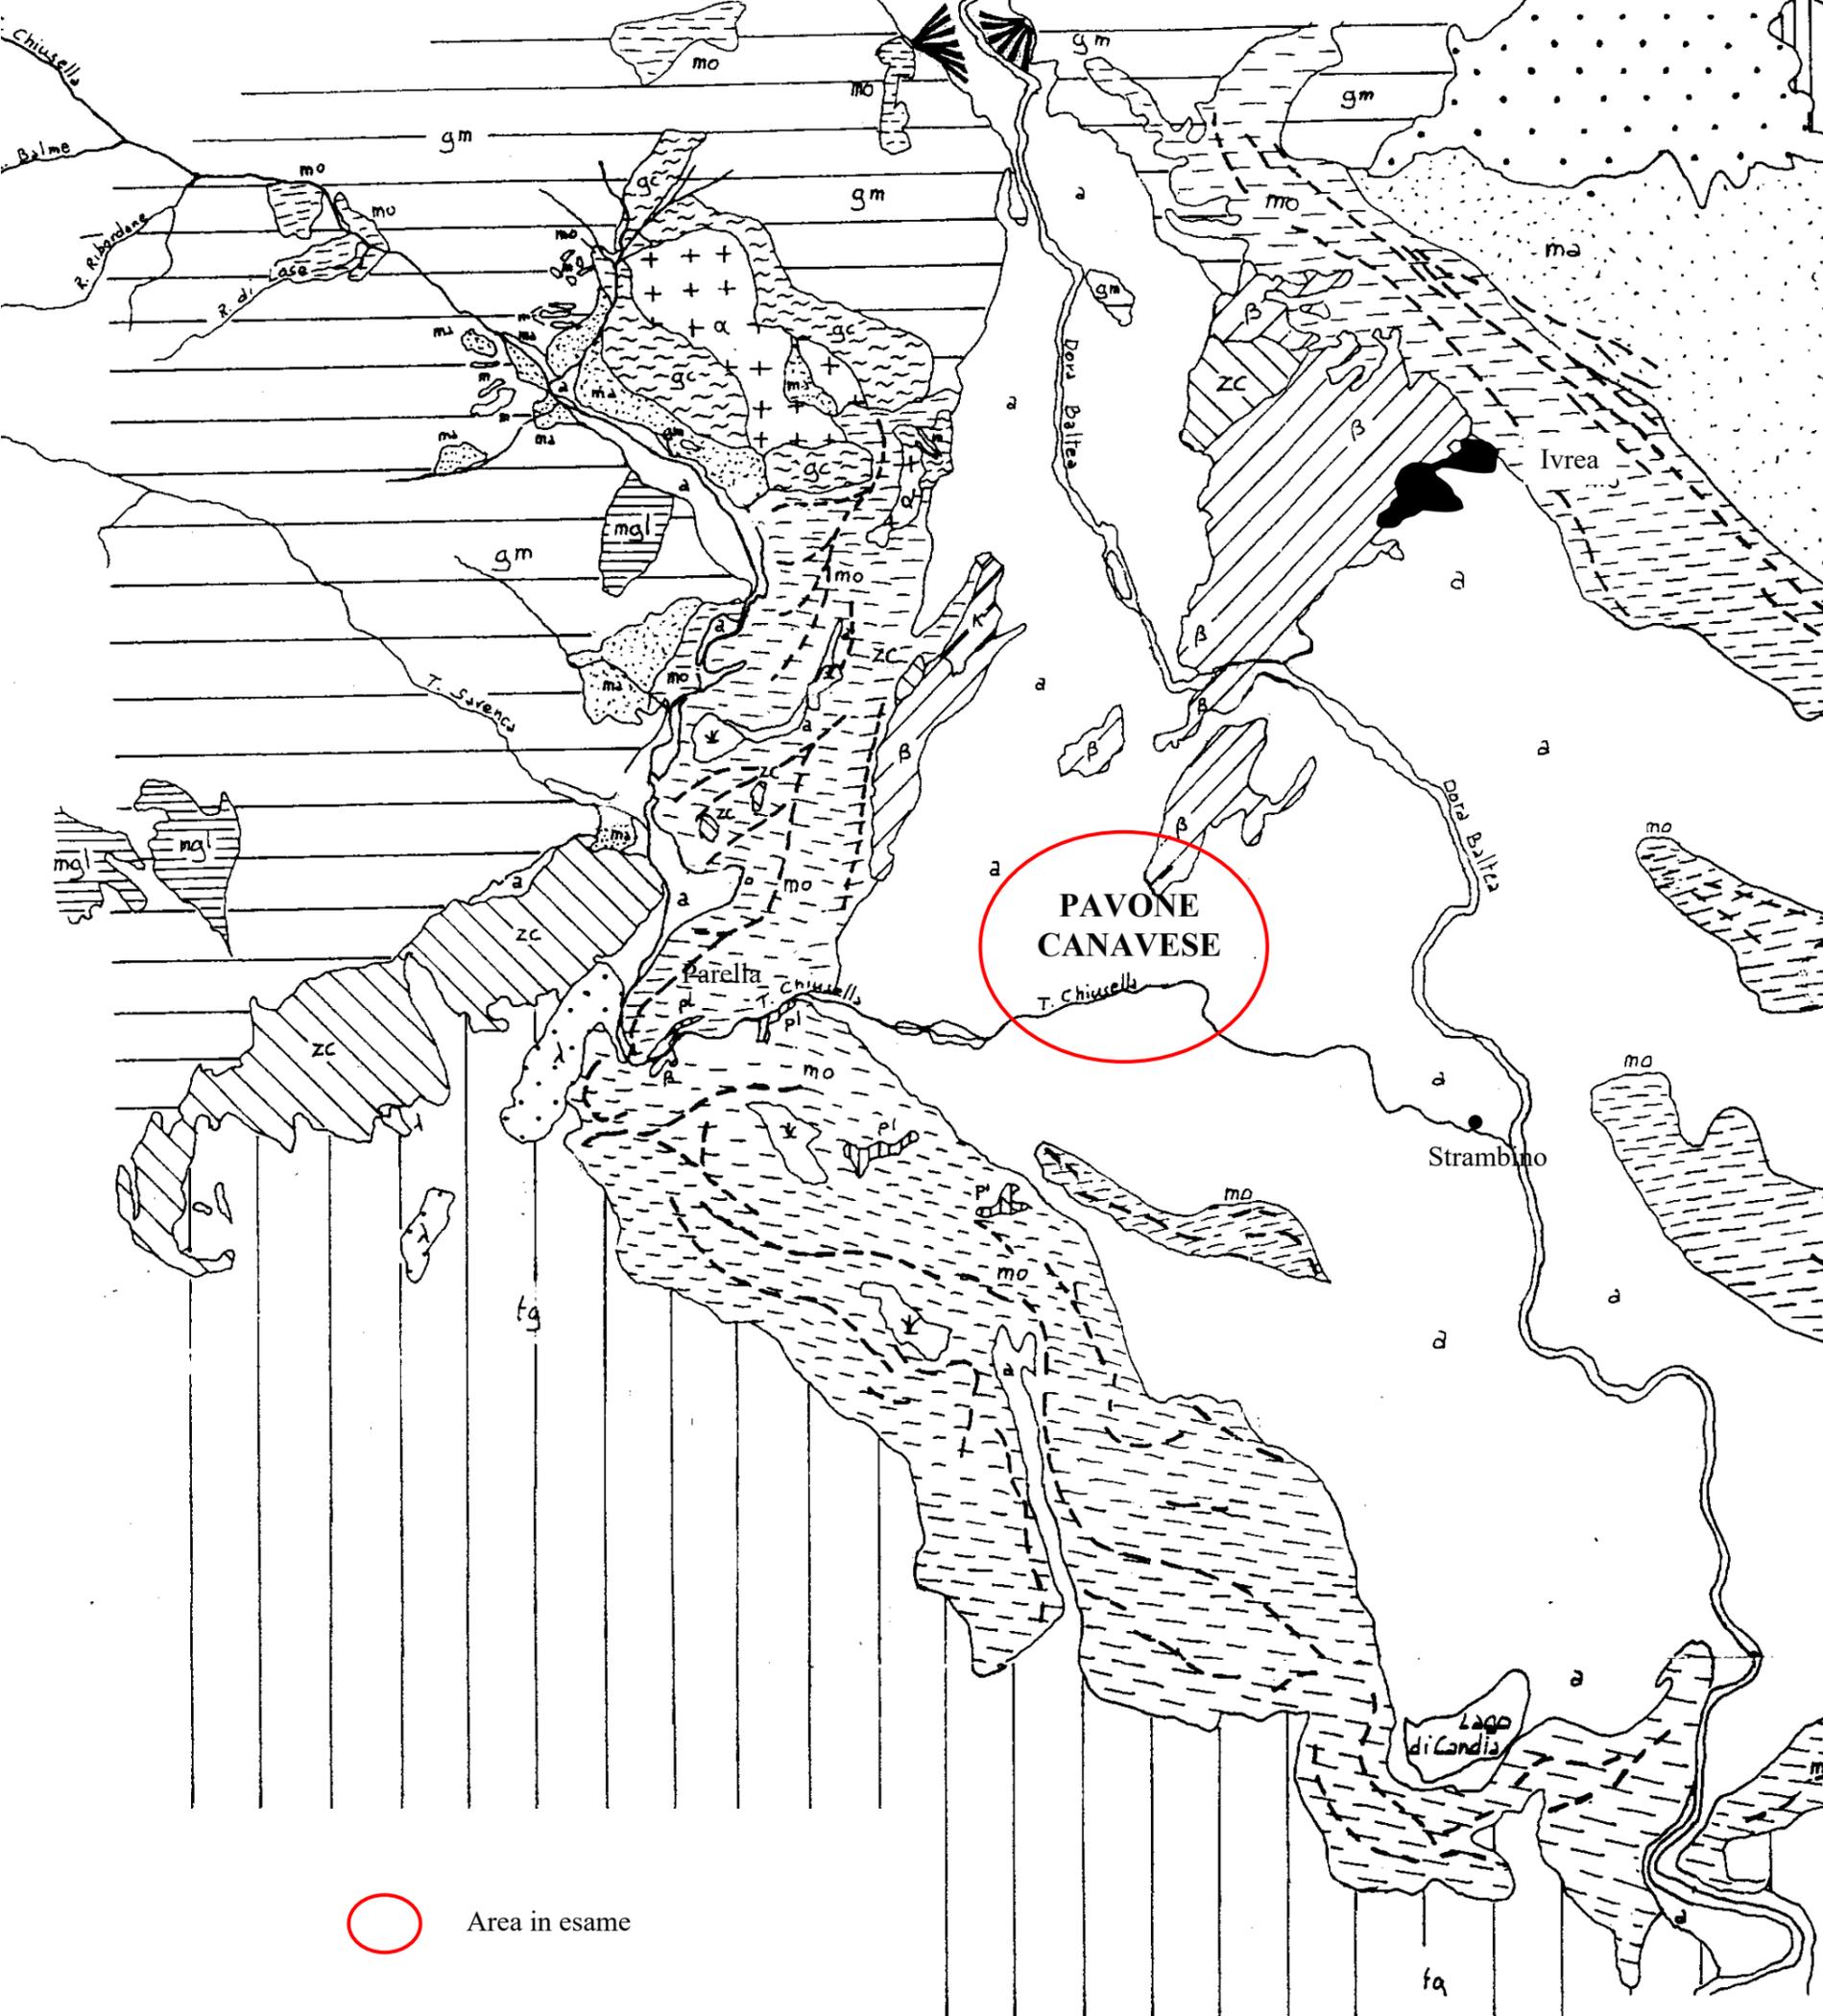
Estratto dalla Carta Geologica d'Italia, Fogli 42 "Ivrea", 43 "Biella", 56 "Torino", 57 "Vercelli"

Scala 1:100.000

- a) Alluvioni recenti, alluvioni antiche terrazzate
Alluvioni torbose
- Accumuli morenici recenti, talora parzialmente rimaneggiati;
principali cordoni morenici

- Accumuli morenici antichi e rimaneggiati, in lembi relitti, di colore
rossastro per l'avanzato stadio di alterazione
- Depositi fluvio-glaciali
- Sabbie, ghiaie, arenarie e conglomerati talora fossiliferi di origine
marina (Pliocene)

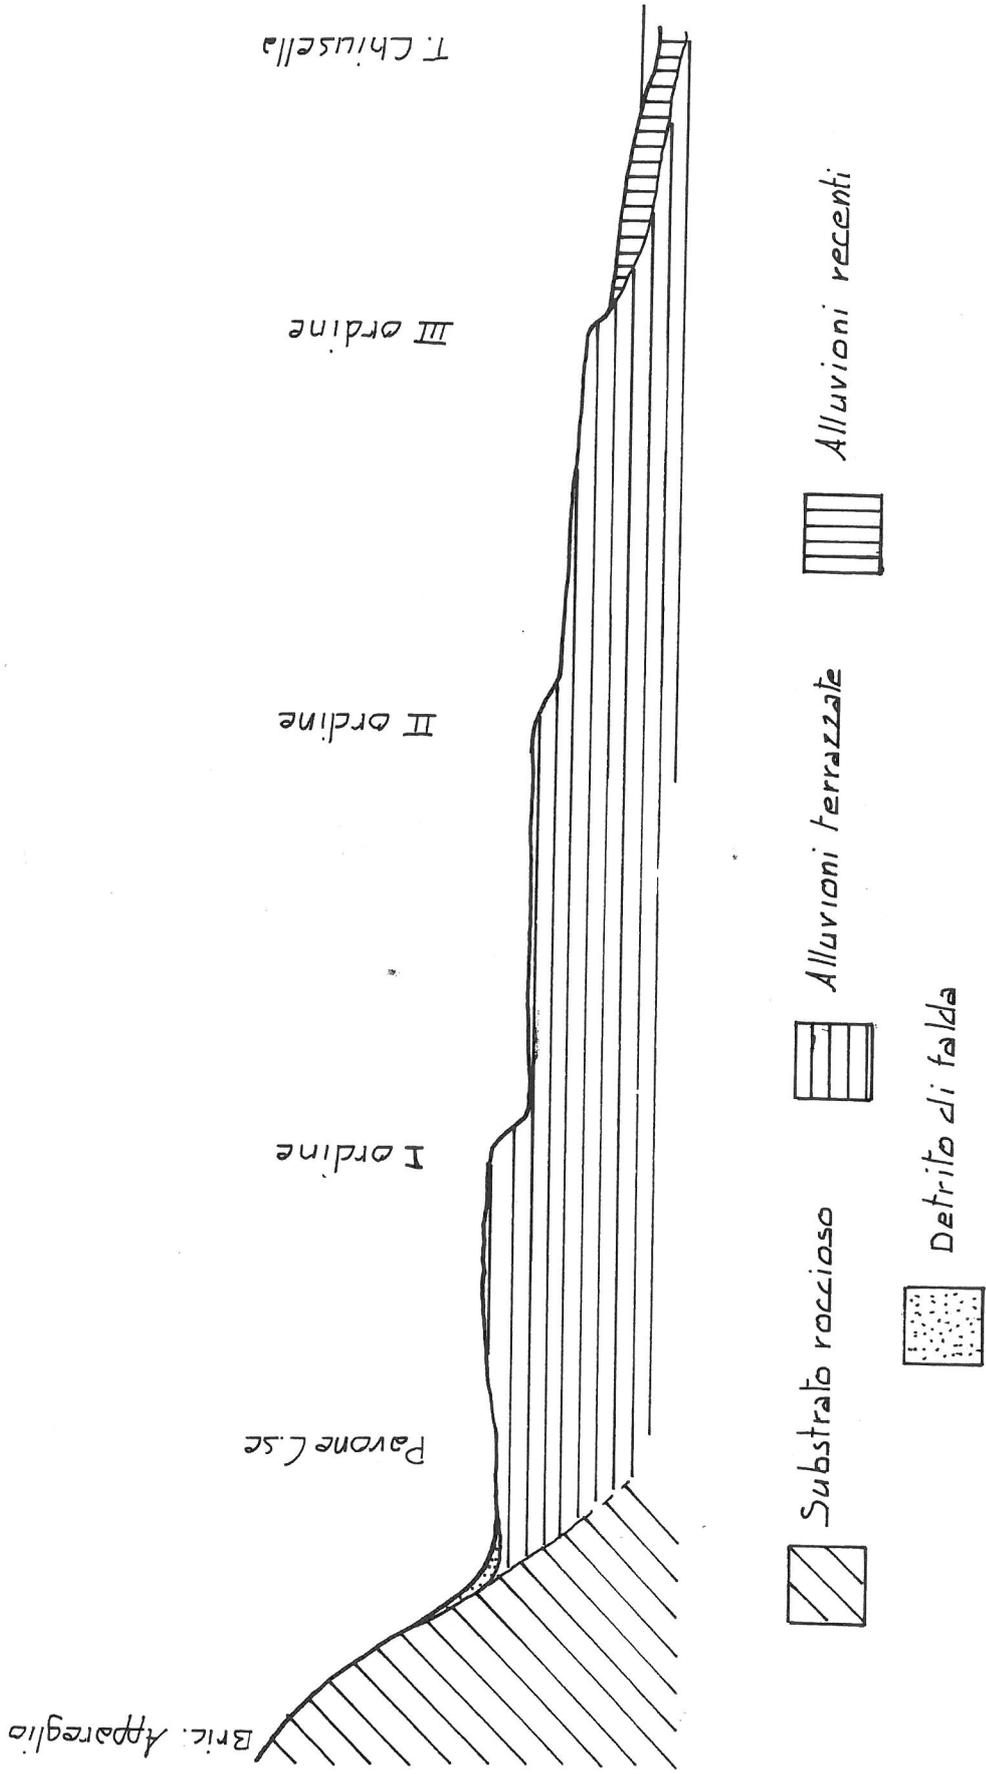
Profilo schematico

La potenza dei primi è mediamente inferiore a 10 m, mentre i secondi si spingono oltre la profondità di 25 m dal p.c. (vedi *Litostratigrafia del sondaggio a carotaggio continuo presso il Centro Commerciale Bennet*).

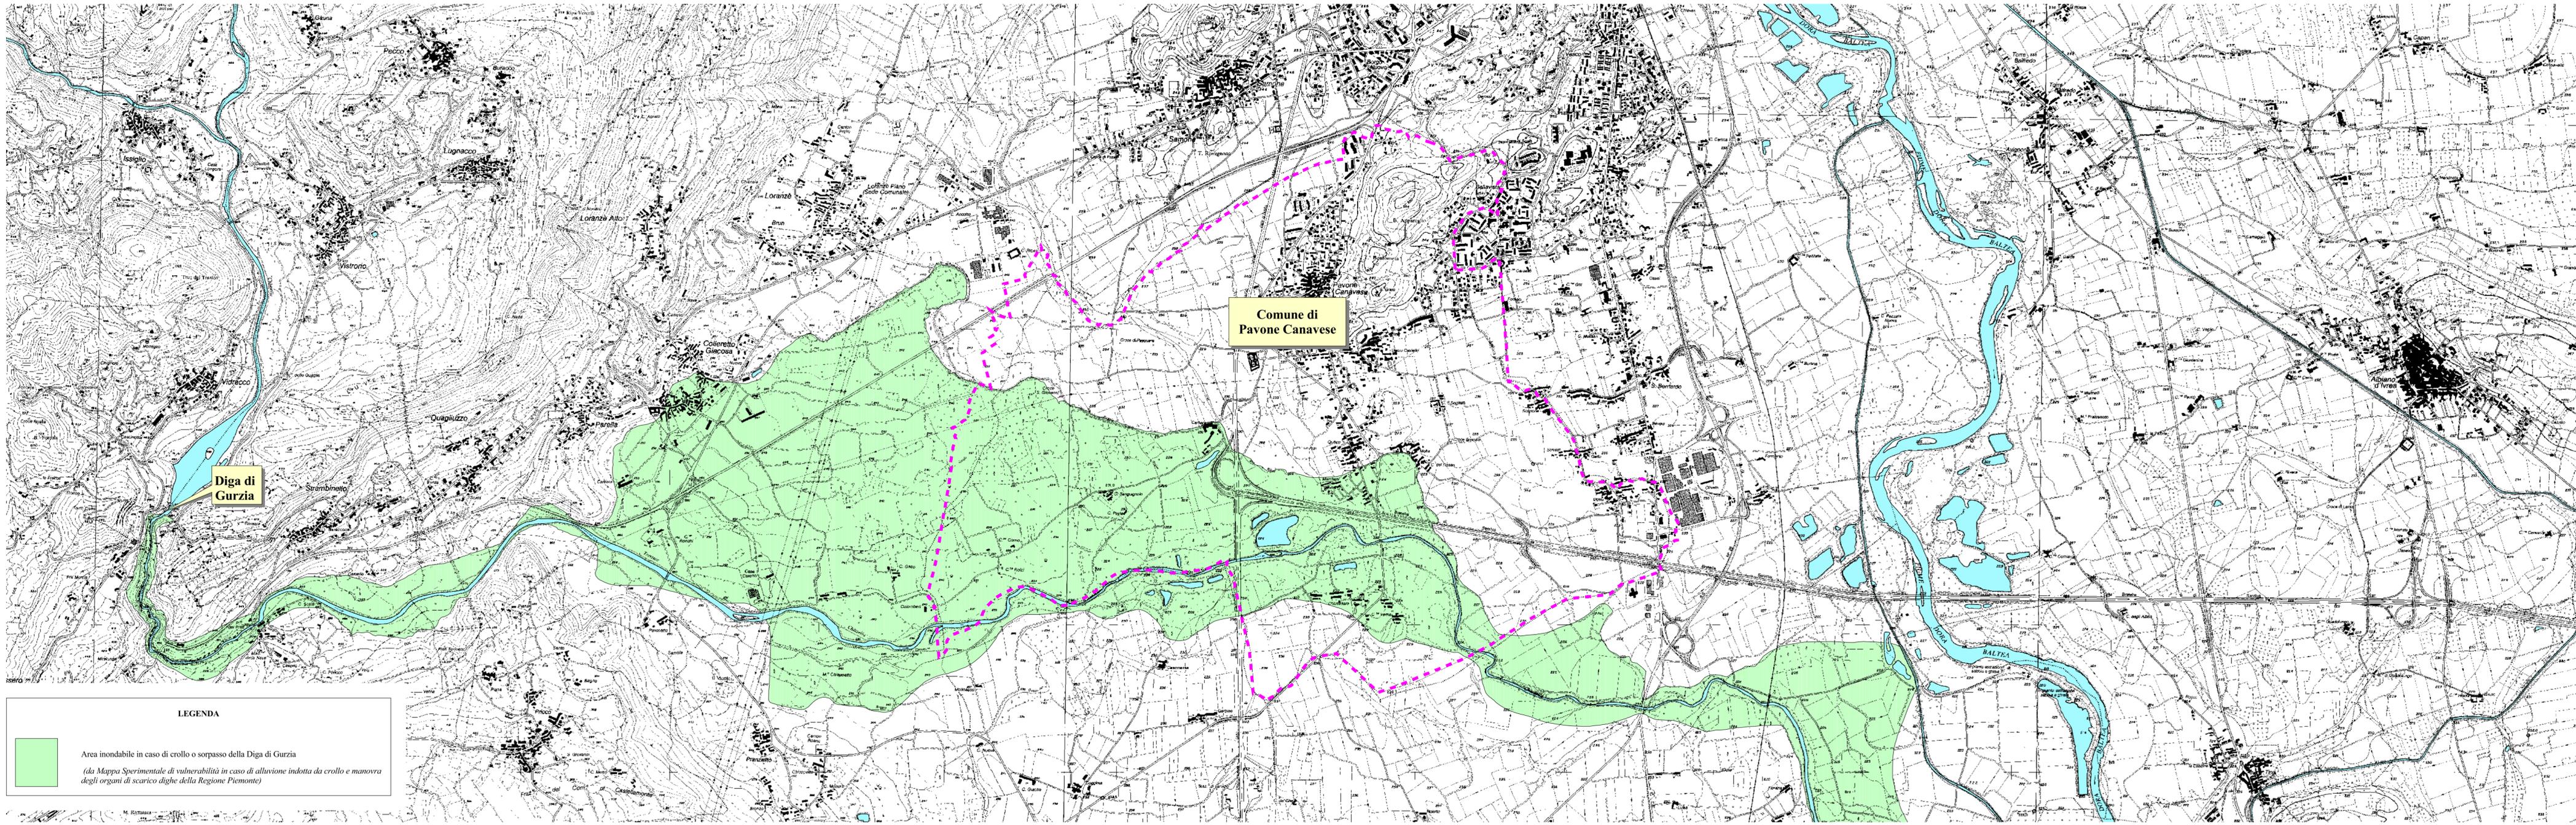
Diga di Gurzia

Comune di Pavone Canavese

In ossequio a quanto indicato nella *C.P.G.R. n.7/LAP (6/5/1996)* e successiva *Nota Tecnica Esplicativa* (dicembre 1999) è stata effettuata una specifica ricerca finalizzata all'individuazione di invasi a monte del territorio comunale nonché all'ipotetico scenario di rischio in caso di crollo dello sbarramento. L'unico invaso individuato con possibili effetti sul territorio di Pavone C.se si localizza nella bassa Val Chiusella (Diga di Gurzia) (*vedi allegata Corografia*). Come si può osservare dalla cartografia, le aree vulnerabili sono quelle che bordano il Chiusella fino alla confluenza nella Dora Baltea. Come suggerito nella citata *C.P.G.R. n.7/LAP*, gli areali potenzialmente esposti a detto rischio sono stati individuati nella Carta di Sintesi con una specifica retinatura.
